## Уроки, извлечённые из несчастных случаев

<b>УРОКИ, ИЗВЛЕЧЕННЫЕ ИЗ НЕСЧАСТНОГО СЛУЧАЯ</b>	
<b>Дата происшествия</b>	19.10.2023
<b>Наименование организации</b>	Чайковское обособленное подразделение АО «ОРЭС-Прикамья»
<b>Место несчастного случая</b>	ЗРУ-10 кВ 2-ая секция шин, Пермский край
<b>Вид происшествия</b>	Поражение электрическим током
<p style="text-align: center;"><b>1. Краткое описание несчастного случая</b></p> <p>При осмотре оборудования в РУ 10 кВ ТП № 159 электромонтером ОВБ было установлено потрескивание на фазе «В» секционного шинного разъединителя 2-й секции шин (СШР-2), о чем в 15:50 было сообщено электромонтеру по оперативным переключениям, который дал команду электромонтеру ОВБ вывести в резерв трансформатор Т-2 и вторую секцию шин 10 кВ.</p> <p>Электромонтером ОВБ были произведены переключения в РУ 0,4 кВ ТП № 159: был включен секционный рубильник и отключен вводной рубильник трансформатора Т-2, тем самым нагрузка 0,4 кВ была переведена на трансформатор Т-1. Затем в РУ 10 кВ были отключены: выключатель ВН-16 ввода трансформатора Т-2, СШР-1 (секционный шинный разъединитель 1-й секции шин), СШР-2 (секционный шинный разъединитель 2-й секции шин). Выключатель ВН-1

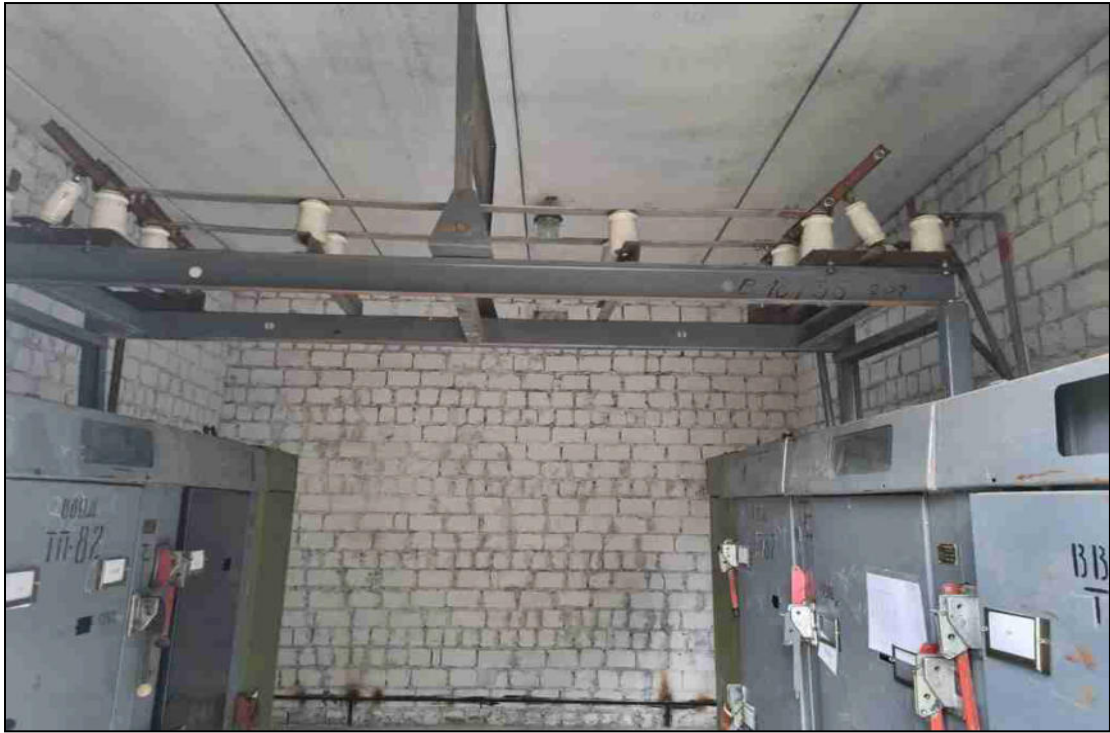
Мастер разводным ключом стал регулировать подвижный контакт СШР-2. В 16:12 во время регулировки подвижного контакта СШР-2 фазы «В» мастер приблизился на недопустимое расстояние (менее 0,6 м) до неизолированных токоведущих частей (неподвижные контакты СШР-1), находящихся под напряжением, через секционную перемычку и подвижные контакты СШР-2, в результате чего получил поражение электрическим током, после чего упал в проход между 1 и 2 секциями шин с высоты примерно 2 метров.

Секционная перемычка и секционный шинный разъединитель I и II секции шин ЗРУ 10 кВ ТП № 159

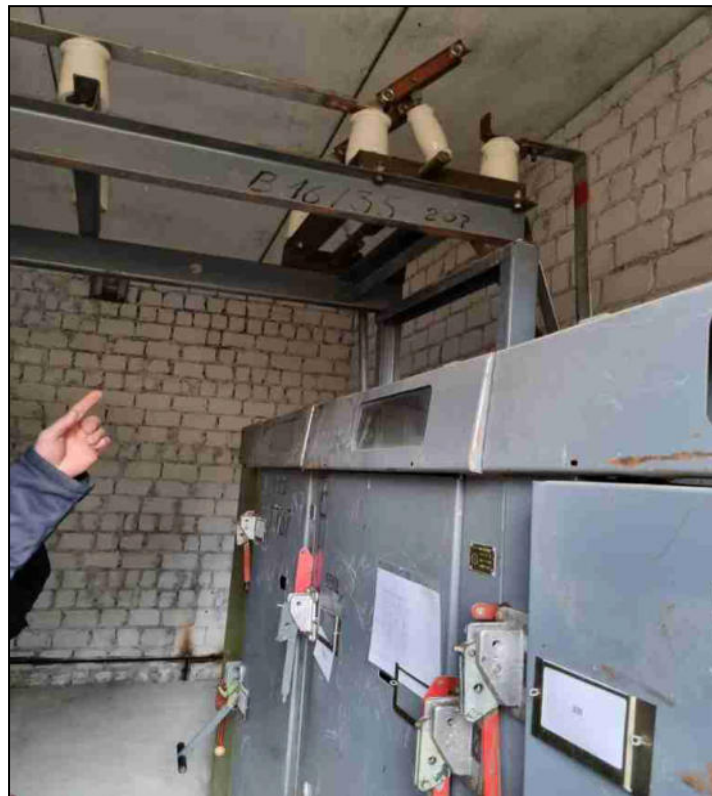
Мастер вместо проведения осмотра оборудования самовольно проник за ограждение ячеек для ремонта СШР-2. Он без использования лестницы по рукояткам приводов разъединителей поднялся наверх 2-й секции шин РУ 10 кВ. После подъема на 2-ую секцию шин мастер дал задание своему подчиненному электромонтеру по ремонту принести трубчатые ключи на 10 и 12, которыми начал подтягивать гайку крепления неподвижного контакта к опорному изолятору СШР-2 фазы «В». Затем он попросил принести разводной ключ.

Шинный разъединитель II секции шин ЗРУ 10 кВ ТП № 159 (место происшествия)
