УРОКИ, ИЗВЛЕЧЕННЫЕ ИЗ НЕСЧАСТНОГО СЛУЧАЯ		2. Причины несчастного случая
Дата происшествия	23.07.2024	<p>2.1 Неудовлетворительная организация производства работ, в том числе необеспечение контроля со стороны руководителей и специалистов подразделения за ходом выполнения работы, соблюдением трудовой дисциплины;</p> <p>2.2 Неудовлетворительная организация производства работ, в том числе нарушение допуска к работам с повышенной опасностью, чем нарушены:</p> <ul style="list-style-type: none"> - п.п. 19, 33, 75, 83 Правил переключений в электроустановках, утв. приказом Минэнерго России от 13.09.2018 № 757; - п.п. 5.7, 5.8, 5.9, 6.32, 10.1, 10.2, 10.4, 10.5, 10.6, 16.1, 17.1, 17.2, 18.1, 19.1, 21.3 Правил по охране труда при эксплуатации электроустановок, утв. приказом Минтруда России от 15.12.2020 № 903н; - п.п. 3.37.3, 3.38, 3.44, 5.5 Должностной инструкции инженера по релейной защите и автоматике РЗА участка высоковольтных электрических сетей Ленинского района электрических сетей Восточных электрических сетей; - п. 83. Правил технической эксплуатации электрических станций и сетей Российской Федерации, утв. приказом Минэнерго России от 04.10.2022 № 1070; - п.п. 1.12, 1.14, 3.5 Инструкци

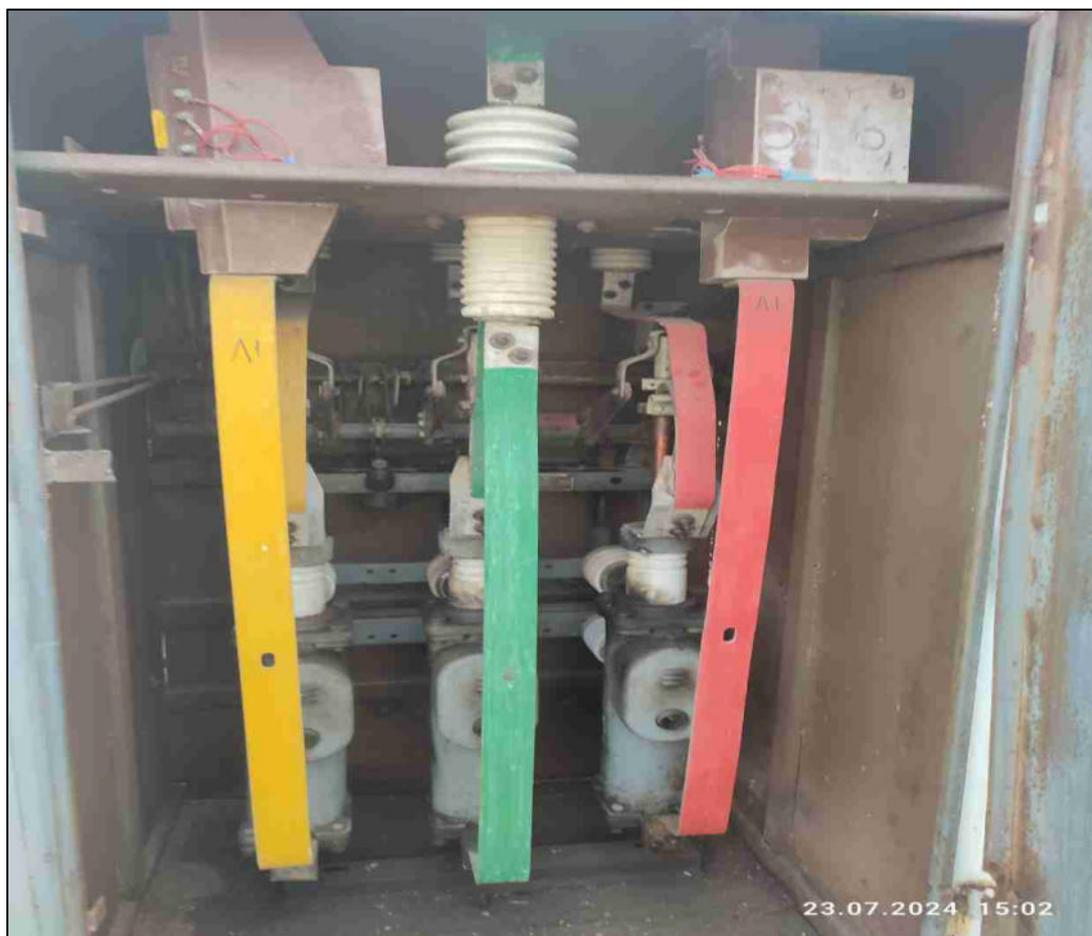
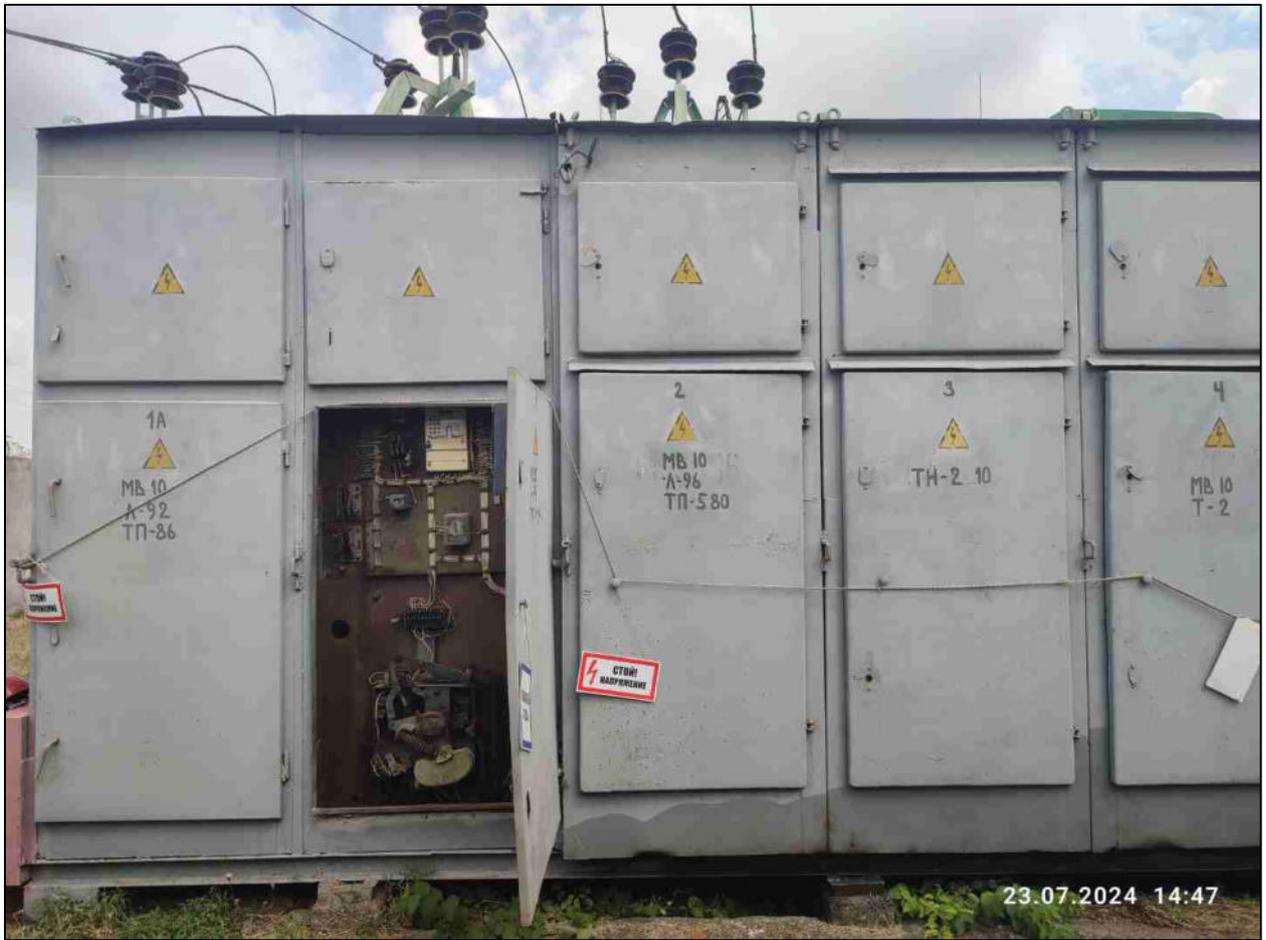
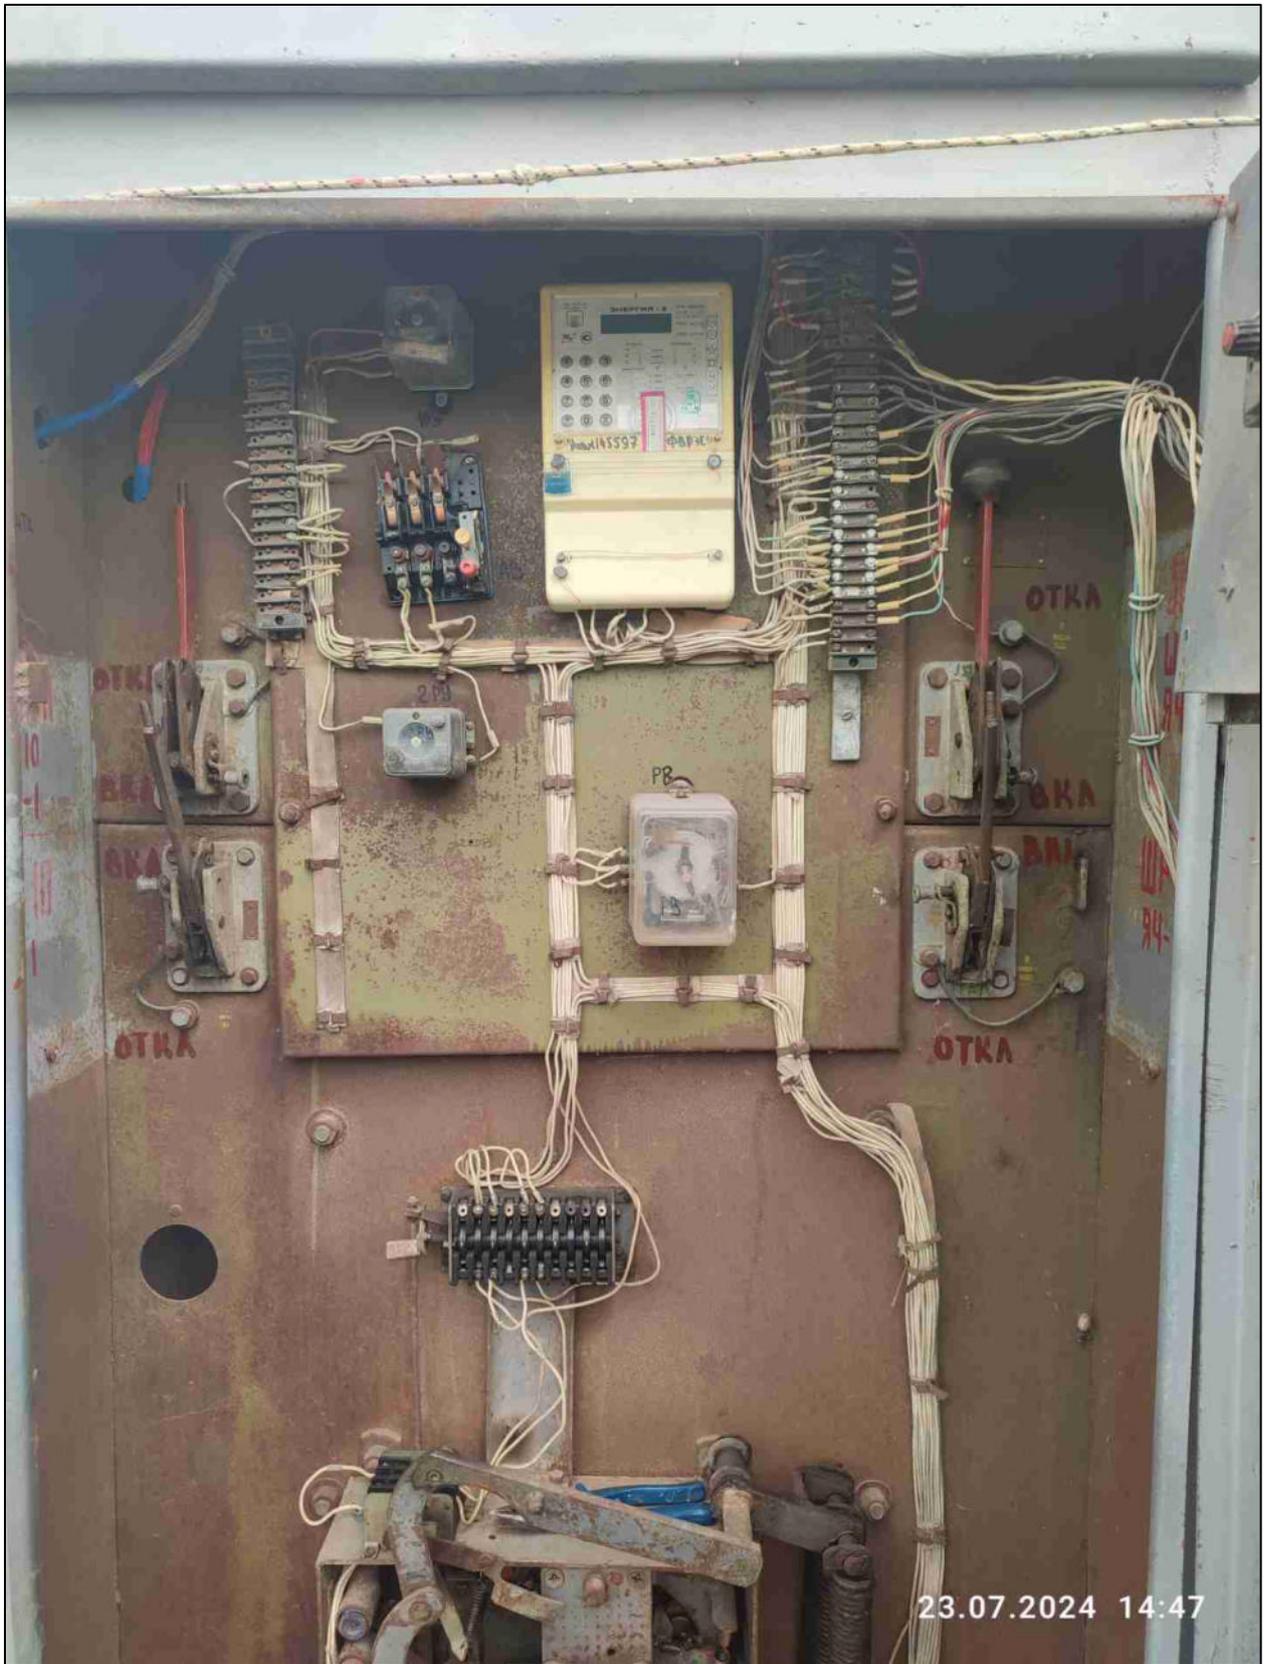
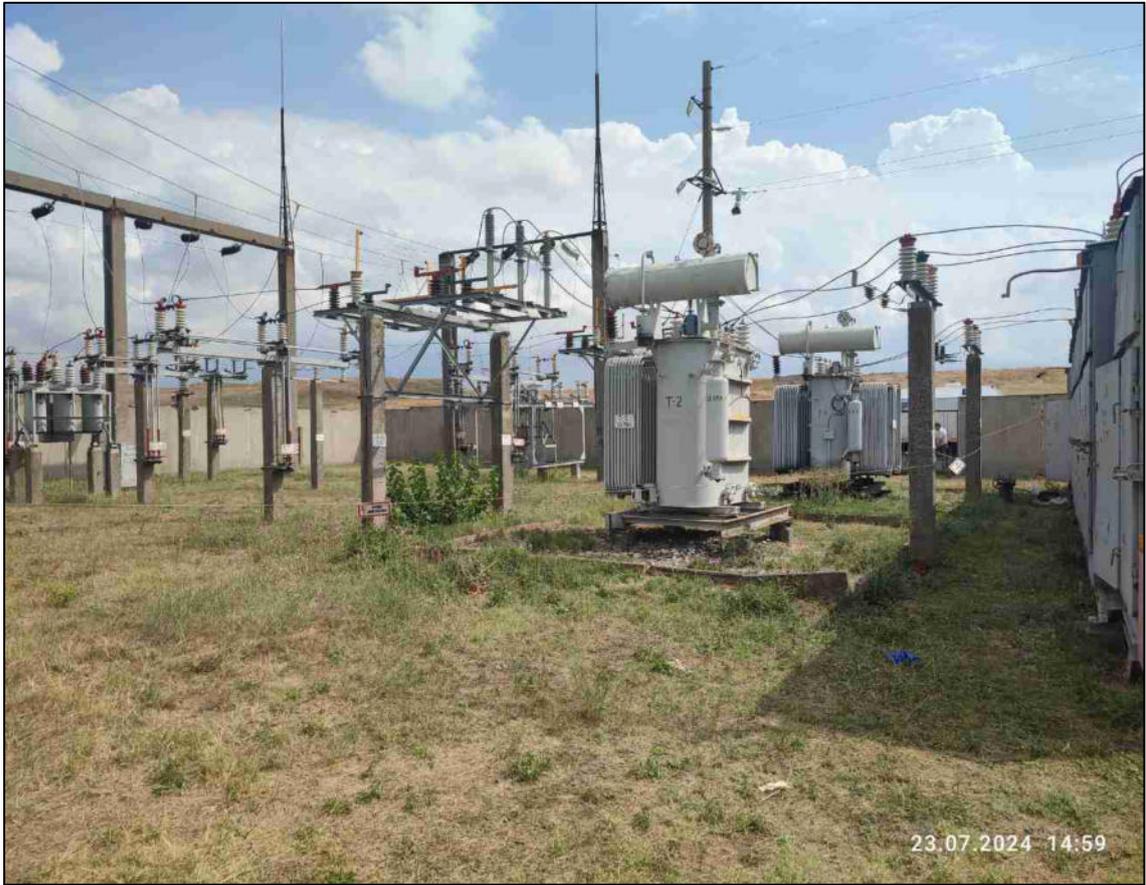
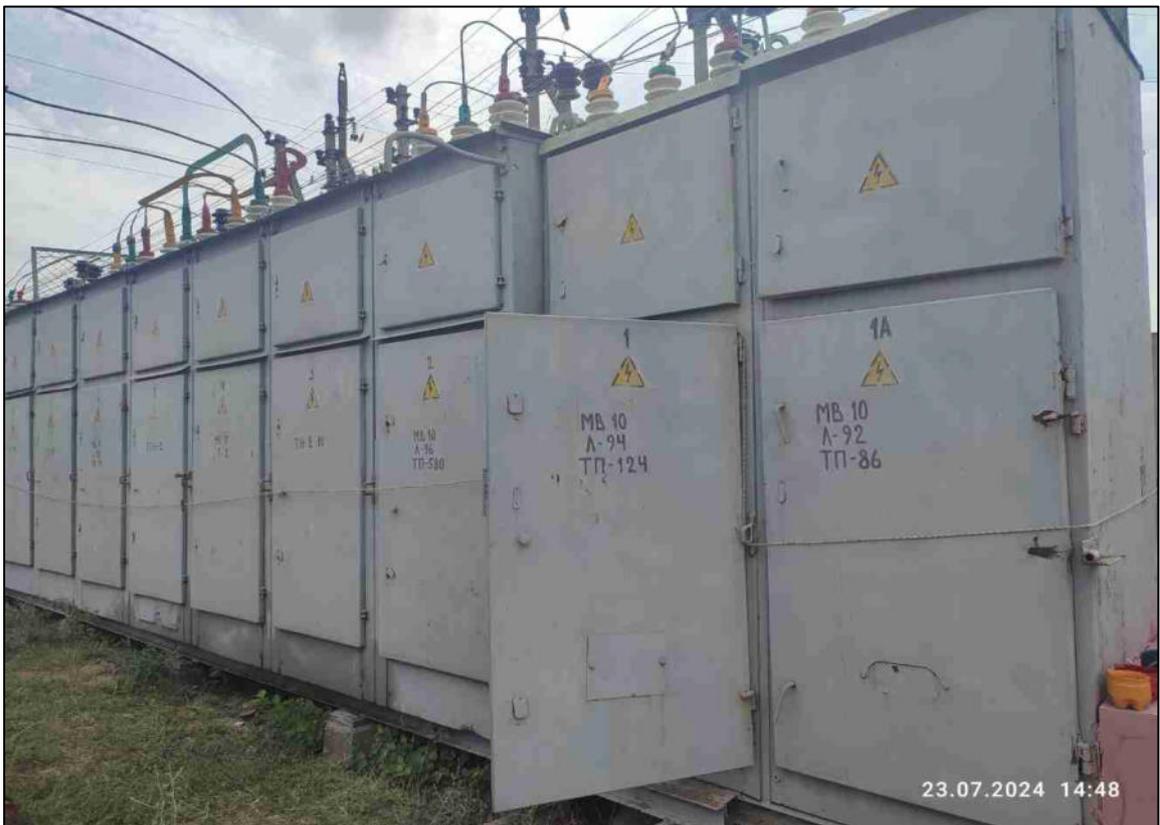
4. Фото места происшествия

Подойдя к ячейке 1 линии 94, соседние ячейки закрыты на замки и ограждены канатом, электромонтер 1 РЗиА открыл дверь высоковольтного отсека ячейки 1 линии 94 и пофазно, прикосновением левой руки, правой рукой придерживая дверь ячейки 1 линии 94, прикоснулся к ближней ошиновке 10 кВ ячейки 1 (выход от МВ 10 ячейки 1 в сторону ЛР 10 ячейки 1) наглядно указал на отсутствие напряжения. При прикосновении к фазе В – дальней ошиновки 10 кВ ячейки 1 (между ШР 10 ячейки 1 и МВ 10 ячейки 1) произошло поражение электрическим током, и электромонтер 1 сразу упал на землю возле ячейки 1. Была оказана первая доврачебная помощь, выполнен звонок в скорую медицинскую помощь и дежурному диспетчеру (приблизительное время звонка 10:38). Прибывшая в 11:00 бригада скорой медицинской помощи констатировала смерть пострадавшего.
