## Уроки, извлеченные из несчастных случаев

| УРОКИ, ИЗВЛЕЧЕННЫЕ ИЗ НЕСЧАСТНОГО СЛУЧАЯ | | 3. Мероприятия по устранению причин несчастного случая |
|---|---|---|
| Наименование организации | ООО «Объединенная электросетевая компания»<br>(далее – ООО «ОЭСК») | |
| Место несчастного случая | Центральная распределительная подстанция (далее – ЦРП) 10, ячейка секционного разъединителя № 2, Омская область | |
| Вид происшествия | Поражение электрическим током | |

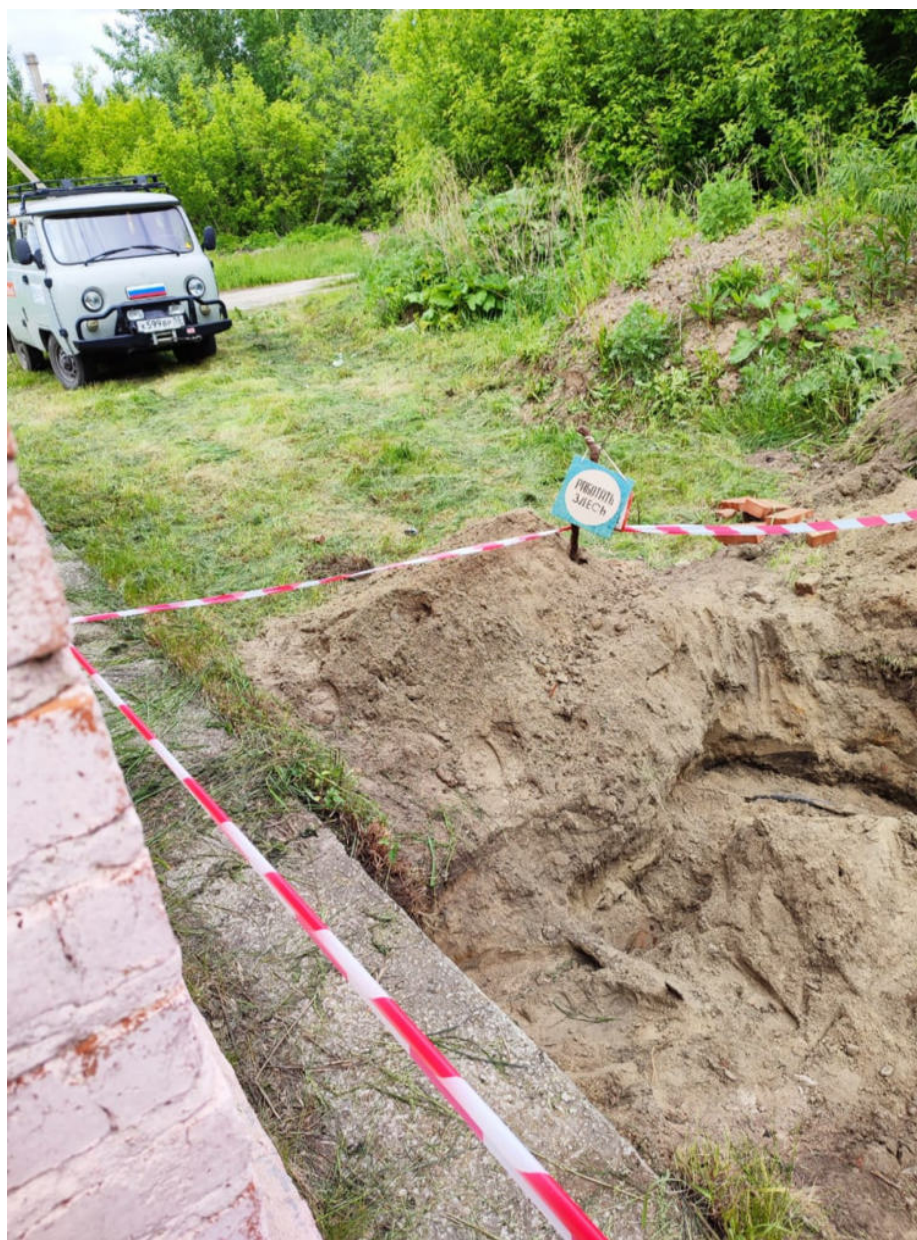
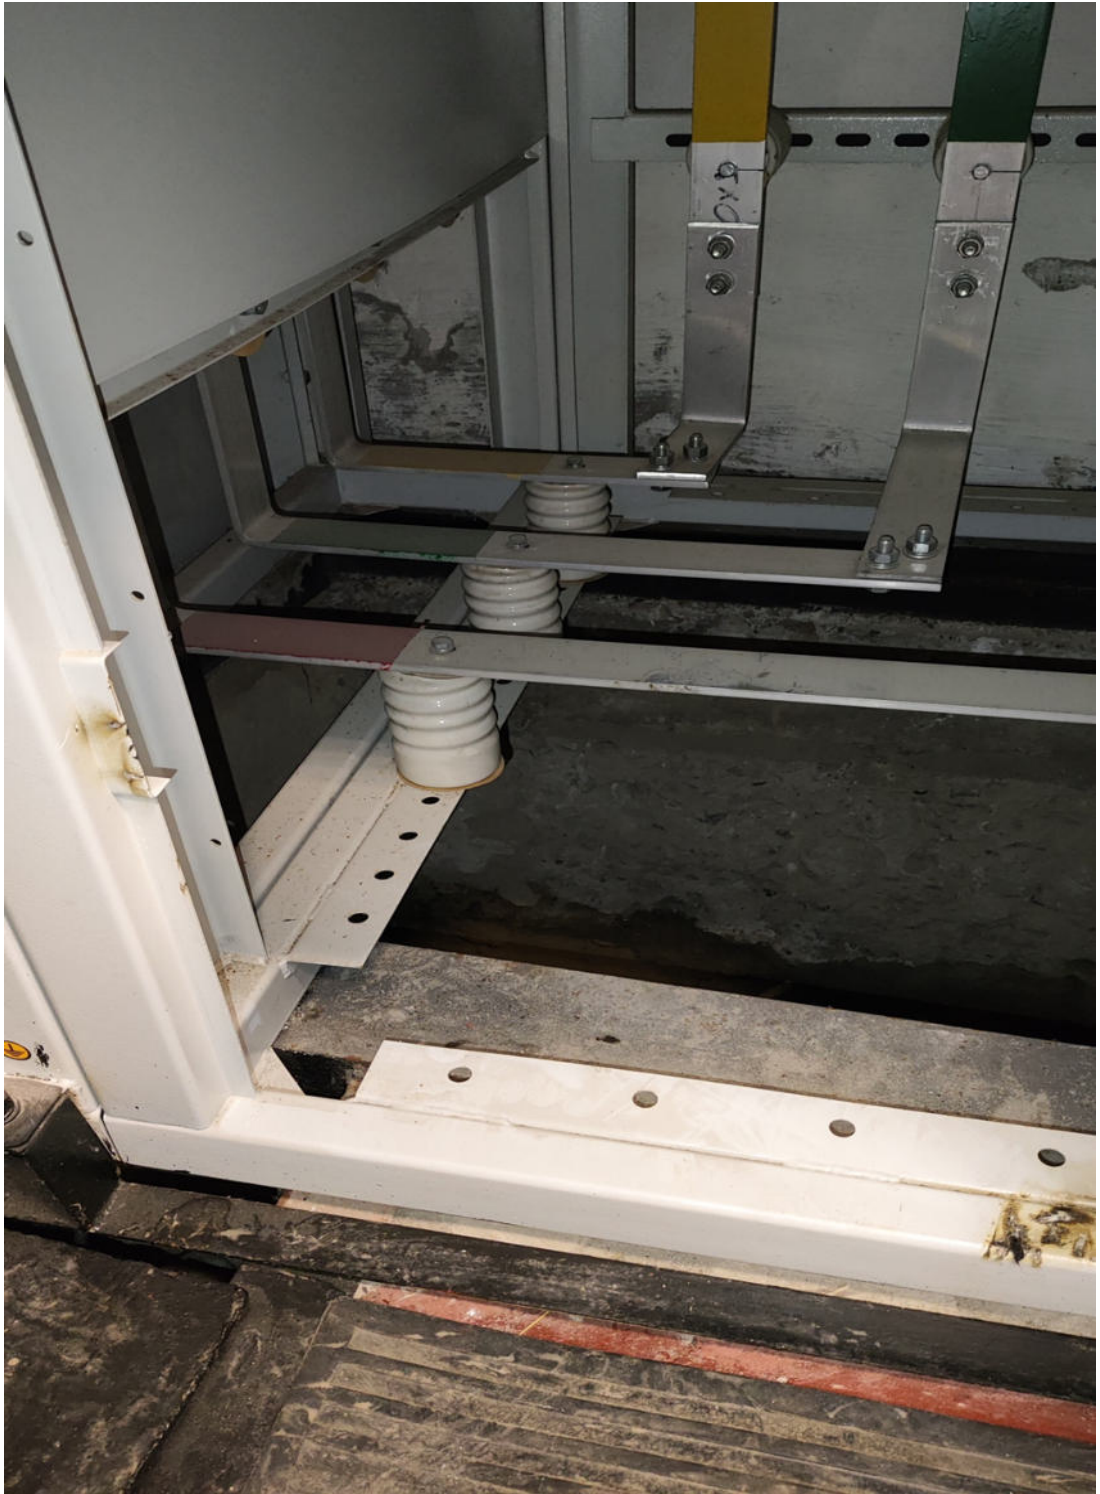
## 4. Фото места происшествия

| УРОКИ, ИЗВЛЕЧЕННЫЕ ИЗ НЕСЧАСТНОГО СЛУЧАЯ | | 3. Мероприятия по устранению причин несчастного случая |
|---|---|---|
| <p><b>1. Краткое описание несчастного случая</b></p> <p>28.05.2025 в 08:10 ведущим инженером Берегового РЭС ООО «ОЭСК» выдан наряд-допуск № 17, согласно которому бригаде в составе: ответственного руководителя работ (V группа до и выше 1000 В) производителя работ (IV группа до и выше 1000 В) и двух членов бригады (IV группа до и выше 1000 В), поручалось проведение работ по ремонту проложенной в земле кабельной линии электропередачи напряжением 10 кВ от ЦРП-10 ячейка № 10 до ТП-6 ячейка № 1 с монтажом соединительных муфт.</p> <p>В 08:40 после подготовки рабочего места и получения целевых инструктажей бригада была допущена к производству работ. Двери ЦРП-10 были закрыты на замок. Ключи от замка ответственный руководитель работ выложил в бригадный автомобиль, находящийся у здания ЦРП-10.</p> <p>В 08:50 бригада приступила к земляным работам по раскопке поврежденной КЛ-10 кВ снаружи здания ЦРП-10. При этом в месте проведения раскопок от ЦРП-10 отходят несколько КЛ-10 кВ.</p> <p>Освободив от грунта участки КЛ-10 кВ, отходящих от ЦРП-10, у бригады возникли сложности с определением, какая именно КЛ является поврежденной в связи с отсутствием явных признаков повреждения.</p> <p>В 09:10 производитель работ покинул рабочее место и, взяв из бригадного автомобиля ключ от дверей ЦРП-10, зашел в здание ЦРП-10 с целью визуально определить поврежденную КЛ от ячейки 10 кВ до выхода из ЦРП-10 и далее. О своем решении производитель работ сообщил ответственному руководителю работ.</p> <p>Примерно в 09:15 ответственный руководитель работ, находившийся в месте проведения земляных работ снаружи ЦРП-10, услышал хлопок внутри ЦРП-10 и побежал в сторону дверей здания ЦРП-10. Дверь ЦРП-10 была открыта. Зайдя в ЦРП-10, ответственный руководитель работ увидел производителя работ, стоящего на коленях перед открытой дверцей нижнего отсека ячейки № 2 секционного разъединителя СР-10-01 завалившегося на левый бок.</p> <p>Примерно в 09:30 прибывшая бригада скорой медицинской помощи констатировала смерть пострадавшего.</p> | | <p>3.1. Доведены до электротехнического персонала ООО «ОЭСК» обстоятельства и причины несчастного случая.</p> <p>3.2. Проведен внеплановый день охраны труда в структурном подразделении Береговой РЭС ООО «ОЭСК».</p> <p>3.3. Проведена с персоналом Берегового РЭС техническая учеба на тему: «Организация работ в действующих электроустановках».</p> <p>3.5. Проведены с персоналом ООО «ОЭСК» внеплановые инструктажи о порядке использования электрозащитных средств, а также о порядке хранения и использования ключей от электроустановок.</p> |

2.1. Приближение пострадавшего к неогражденным токоведущим частям, находящимся под напряжением выше 1000 В, на расстояние менее допустимого.

2.2. Отсутствие надлежащего надзора и контроля со стороны ответственного руководителя работ за соблюдением всеми членами бригады требований безопасности при выполнении работ по наряду-допуску.

2.3. Необеспечение порядка сохранности полученных ключей от дверей распределительных устройств после их выдачи ответственным работникам.
