## Уроки, извлеченные из несчастных случаев

| УРОКИ, ИЗВЛЕЧЕННЫЕ ИЗ НЕСЧАСТНОГО СЛУЧАЯ | | 3. Мероприятия по устранению причин несчастного случая |
|---|---|---|
| Наименование организации | Филиал «Северо-Западный» АО «Оборонэнерго» | |
| Место несчастного случая | Трансформаторная подстанция (далее – ТП) 107, Новгородская область | |
| Вид происшествия | Поражение электрическим током | |

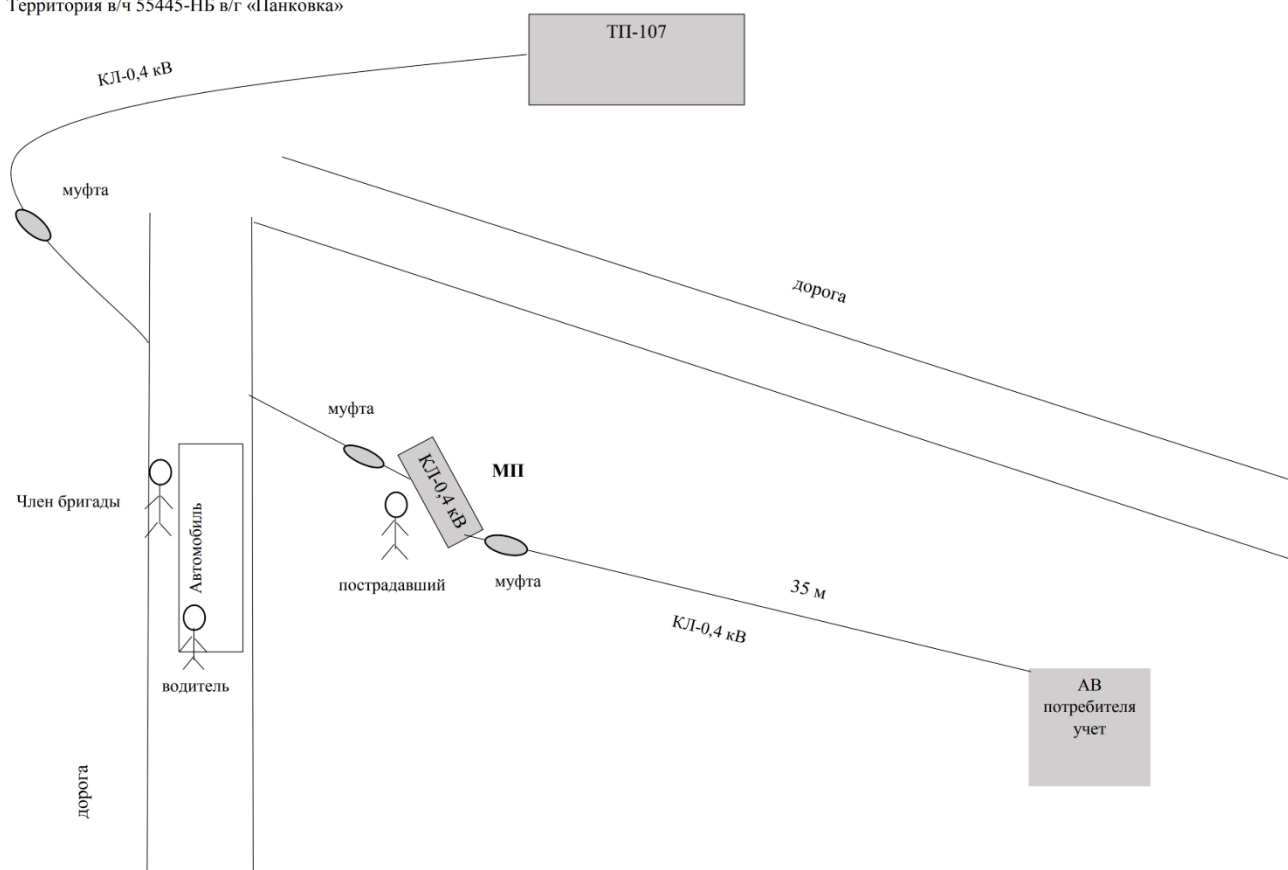
### 3. Схема места происшествия

Территория в/ч 55445-НБ в/г «Панковка»
