## Уроки, извлеченные из несчастных случаев

| УРОКИ, ИЗВЛЕЧЕННЫЕ ИЗ НЕСЧАСТНОГО СЛУЧАЯ | | <b>3. Мероприятия по устранению причин несчастного случая</b><br><br>3.1 Доведены обстоятельства и причины несчастного случая до трудового коллектива АО ТФ «Ватт».<br>3.2 Проведен внеплановый инструктаж по охране труда электротехническому персоналу АО ТФ «Ватт» на тему «Применение специальной одежды, специальной обуви и других средств защиты при эксплуатации электроустановок».<br>3.3 Разработано и утверждено Положение о порядке видеорегистрации оперативных переключений, подготовки рабочих мест и допуска персонала к работам в электроустановках на объектах АО ТФ «Ватт». |
|---|---|---|
| Дата происшествия | 14.06.2026 | |
| Наименование организации | АО ТФ «Ватт» | |
| Место несчастного случая | Трансформаторная подстанция (далее – ТП) 108 во дворе жилого дома, Республика Мордовия | |

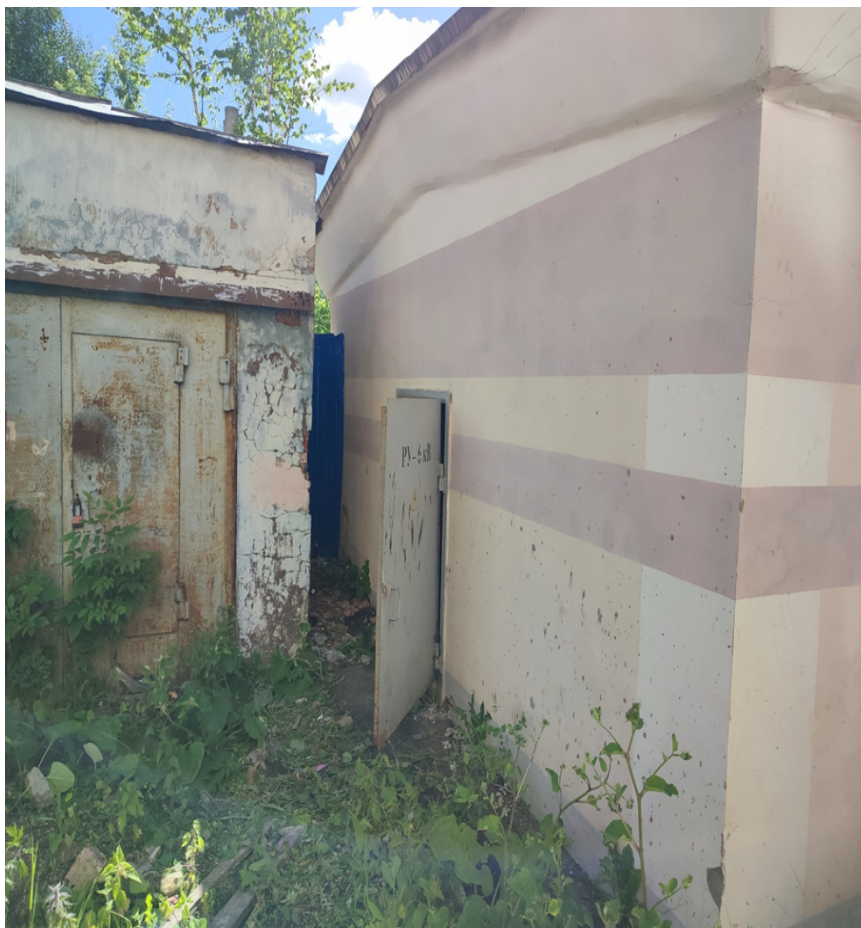
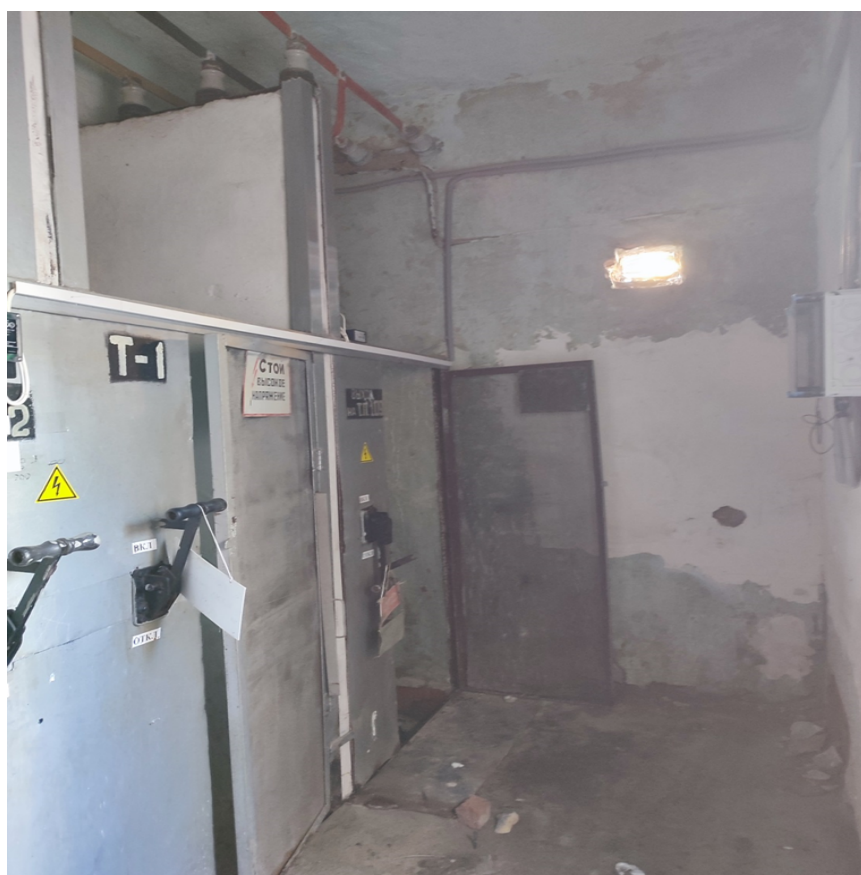
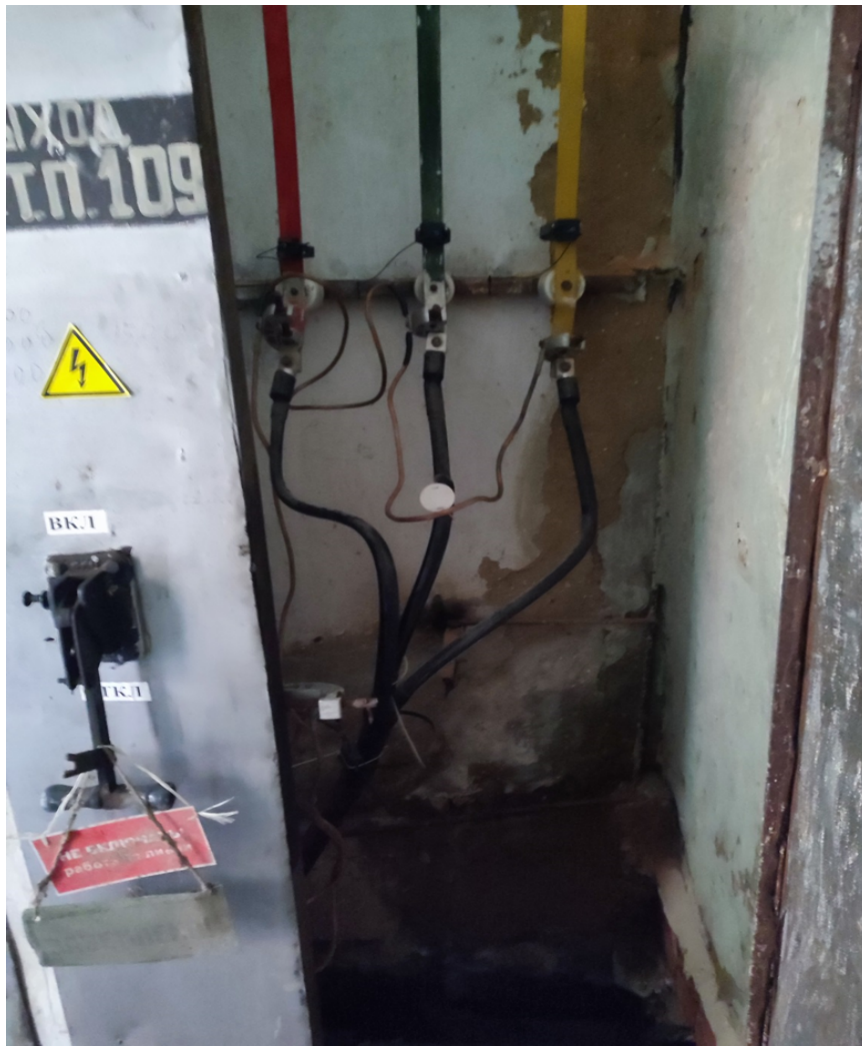
#### 4. Фото места происшествия

В момент отключения проводов мегаомметра на КЛ-6 кВ в ТП-108 со стороны ТП-109 было подано напряжение, и электромонтер 1 получает удар электрическим током.

Электромонтер 2 оттолкнул электромонтера 1 в угол ячейки, тем самым разорвав электрический контакт с кабельной линией, находящейся под напряжением, и вызвал скорую помощь.
