## Уроки, извлеченные из несчастных случаев

| УРОКИ, ИЗВЛЕЧЕННЫЕ ИЗ НЕСЧАСТНОГО СЛУЧАЯ | | 3. Мероприятия по устранению причин несчастного случая |
|---|---|---|
| Дата происшествия | 19.08.2025 | |
| Наименование организации | Филиал ПАО «Россети Центр и Приволжье» - «Кировэнерго» | |
| Место несчастного случая | Подстанция (далее – ПС) 110/10 кВ, Кировская область | |

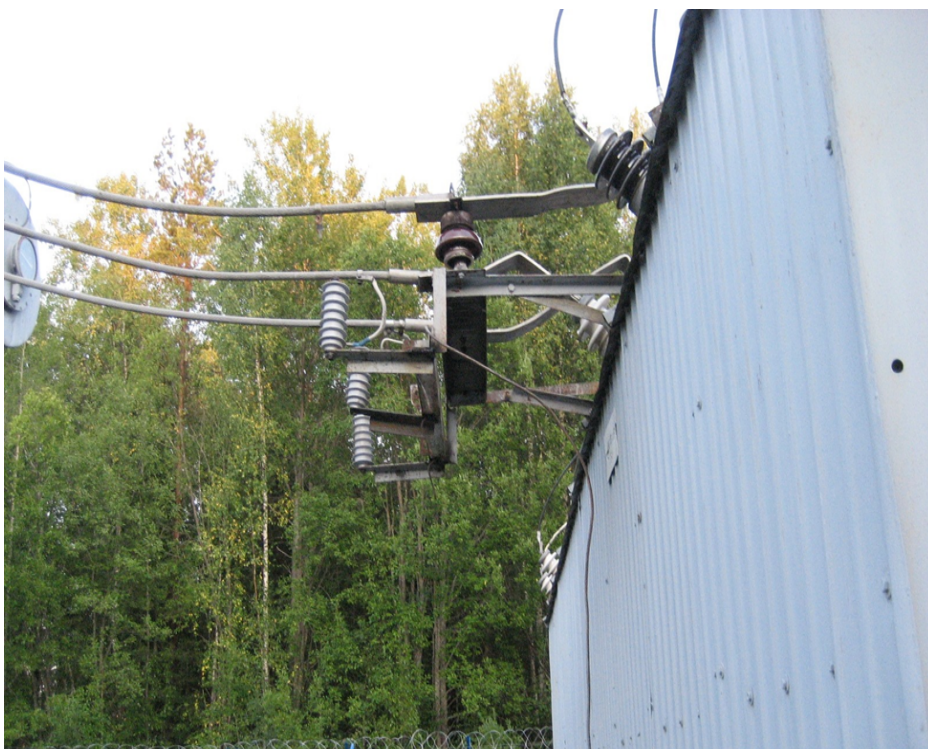
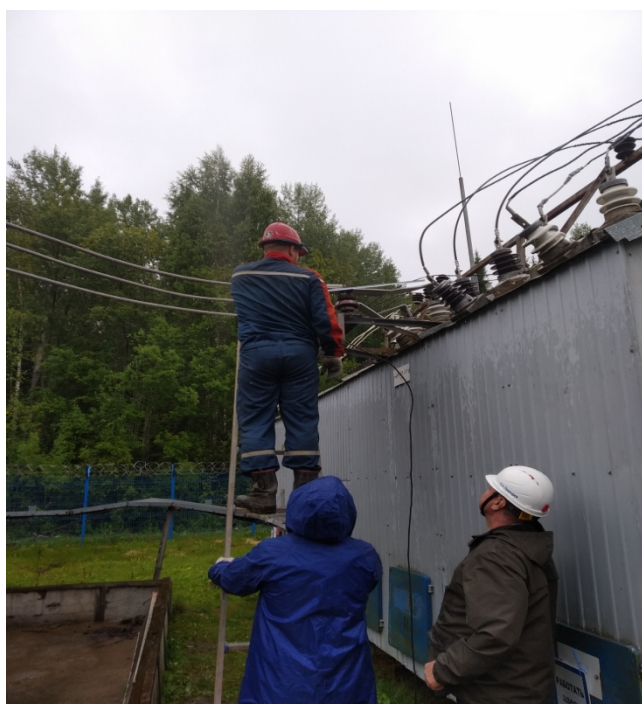
#### 4. Фото и схема места происшествия

бригады 3, увидели, как он падает с лестницы между КРУН 10 кВ и стенкой маслоприемника Т-1.

2.5 В процессе производства работ пострадавшим нарушены безопасные расстояния до токоведущих частей, находящихся под напряжением, выразившееся в работе с приставной лестницы со стороны фидера Ф-Б-2 без учета того, что фидер Ф-Б-2 находится под напряжением (данная информация доводилась при целевом инструктаже, указана

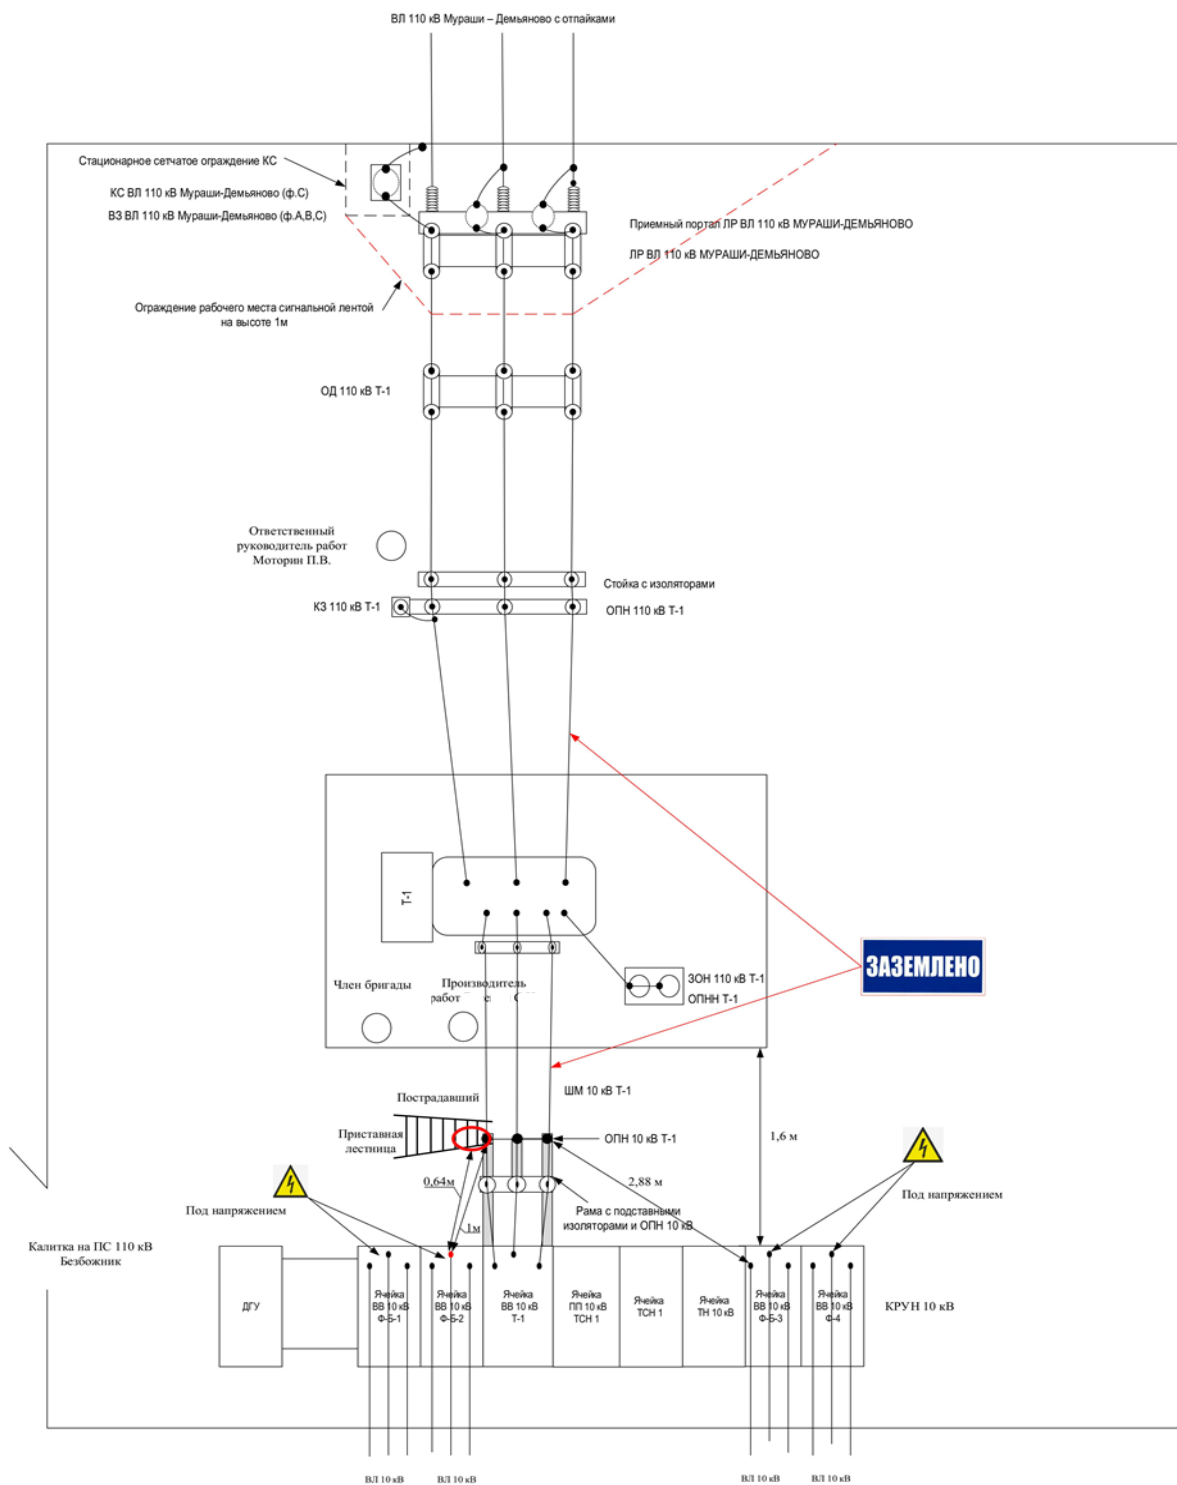
Схема несчастного случая  
на ПС 110 кВ Безбожник

| в наряде-допуске) и что при таком расположении на лестнице в процессе работы может быть нарушено безопасное расстояние до токоведущих частей, находящихся под напряжением, чем нарушены требования п. 4.6, 5.11 ПОТЭЭ, статьи 21, 215 ТК РФ, п. 3.1.1 ИОТ 003-2024 «Инструкции по охране труда для электрослесарей по ремонту оборудования РУ ПС 35–110 кВ», п. 169 ПОТРВ. | |
