## Уроки, извлеченные из несчастных случаев

| УРОКИ, ИЗВЛЕЧЕННЫЕ ИЗ НЕСЧАСТНОГО СЛУЧАЯ | | 3. Мероприятия по устранению причин несчастного случая |
|---|---|---|
| Наименование организации | АО «ОРЭС-Прикамья»<br>Березниковский РЭС | |
| Место несчастного случая | Опора № 76/65, ВЛ 10 кВ,<br>Пермский край | |
| Вид происшествия | Поражение электрическим током | |

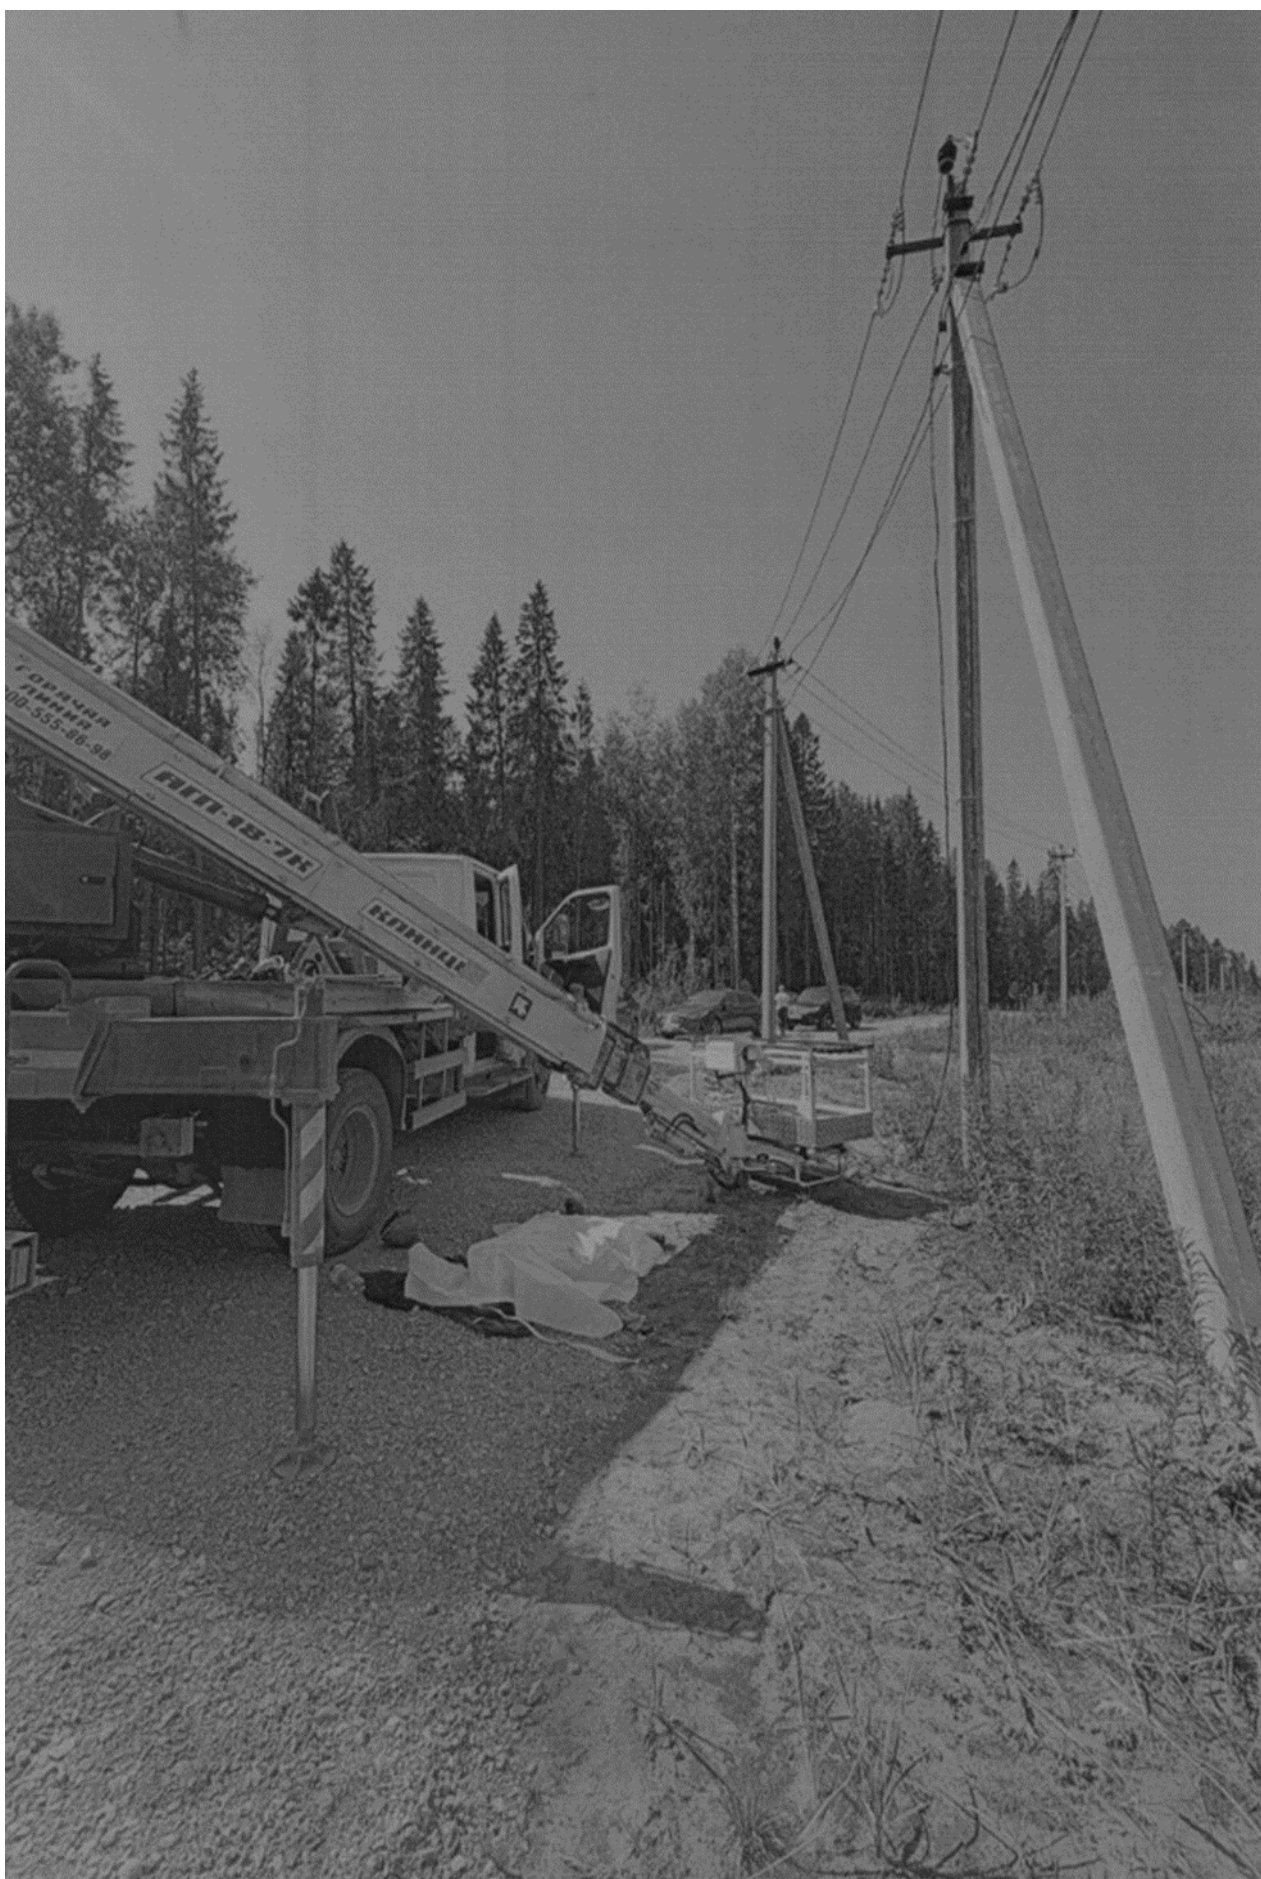
#### 4. Фото и схема места происшествия

люльки (между обшивкой панели по периметру у основания люльки и верхним ограждением люльки, высота от основания люльки до поперечного ограждения 58 см), тем самым приблизился на недопустимое расстояние до токоведущих частей электроустановки.

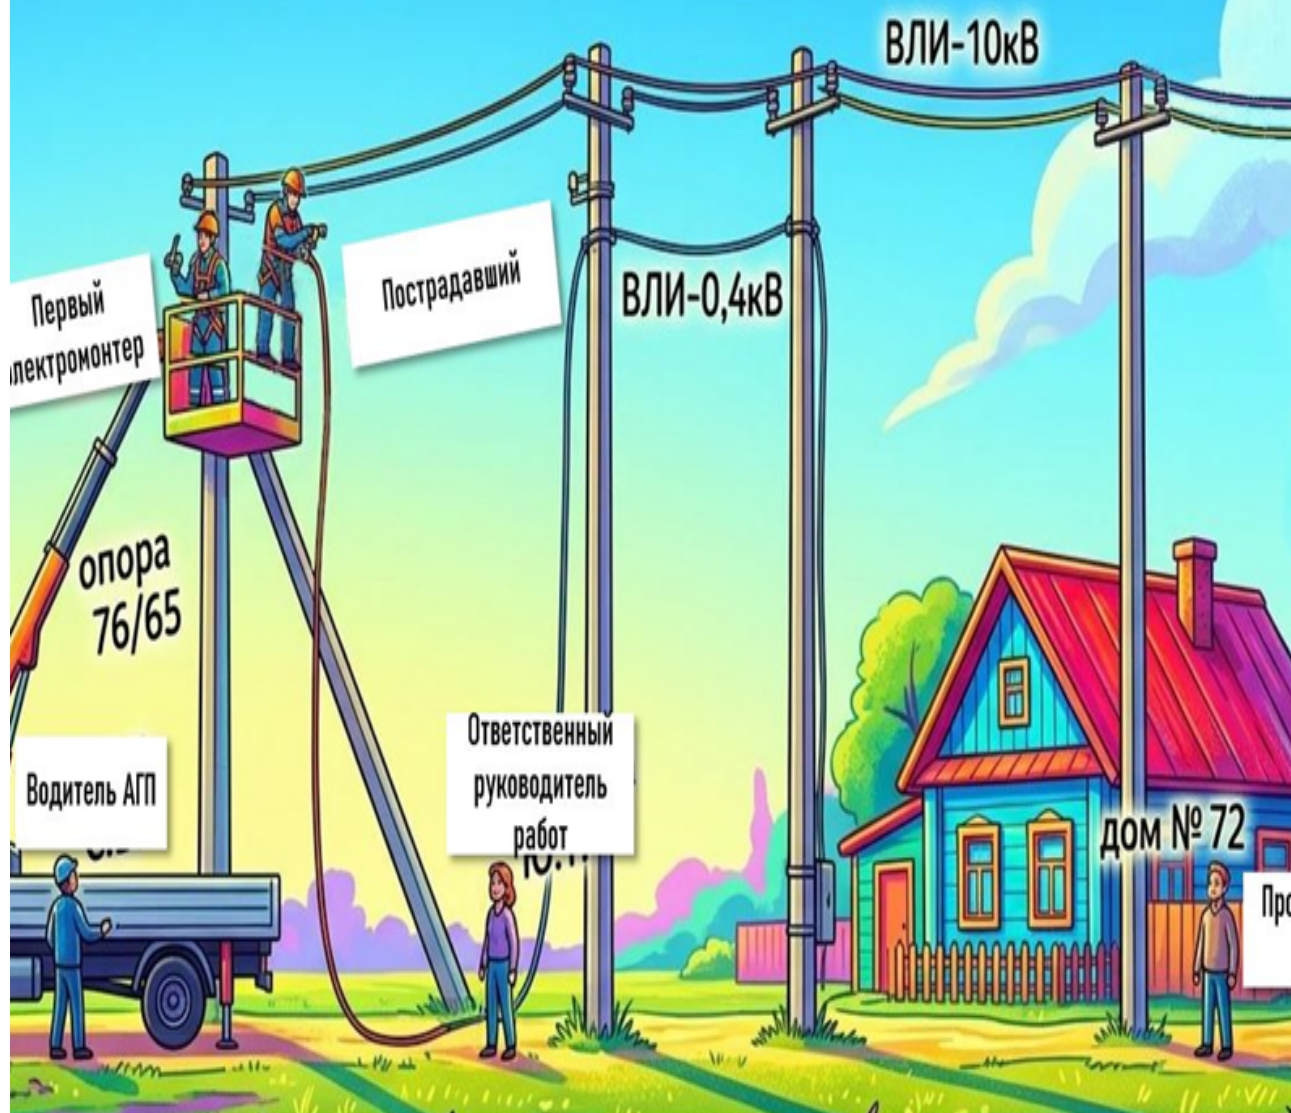
Схема несчастного случая,  
произошедшего 23.07.26г.  
с электромонтером № 2

Возникла электродуга, электромонтер № 2 присел в люльке и навалился на спину электромонтеру № 1. Ответственный руководитель работ сразу поняла, что что-то случилось, дала команду водителю опустить люльку на землю и позвонила главному инженеру и в скорую помощь. После опускания люльки вытащили электромонтера № 2 из люльки на землю, расстегнули куртку и ремень на штанах, запрокинули голову и начали делать ему массаж сердца и искусственное дыхание.

2.1 Необеспечение контроля со стороны руководителей и специалистов подразделения за ходом выполнения работы, соблюдением трудовой дисциплины, чем нарушены требования пункта 2.11 Должностной инструкции мастера участка по ремонту воздушных линий Березниковского РЭС, пунктов 5.3, 5.7, 5.9 Правил по охране труда при эксплуатации электроустановок, утвержденных приказом Минтруда России от 15 декабря 2020 г. № 903н (далее – ПОТЭЭ).

2.2 Неосторожность, невнимательность, поспешность, чем нарушены требования пунктов 2.4, 2.7, 3.3, 3.5, 4.6, 5.11 ПОТЭЭ.
