## Уроки, извлеченные из несчастных случаев

| УРОКИ, ИЗВЛЕЧЕННЫЕ ИЗ НЕСЧАСТНОГО СЛУЧАЯ | | 3. Мероприятия по устранению причин несчастного случая |
|---|---|---|
| Наименование организации | ООО «Сила Сибири» | |
| Место несчастного случая | Комплектная трансформаторная подстанция (далее – КТП) 201, Красноярский край | |
| Вид происшествия | Поражение электрическим током | |

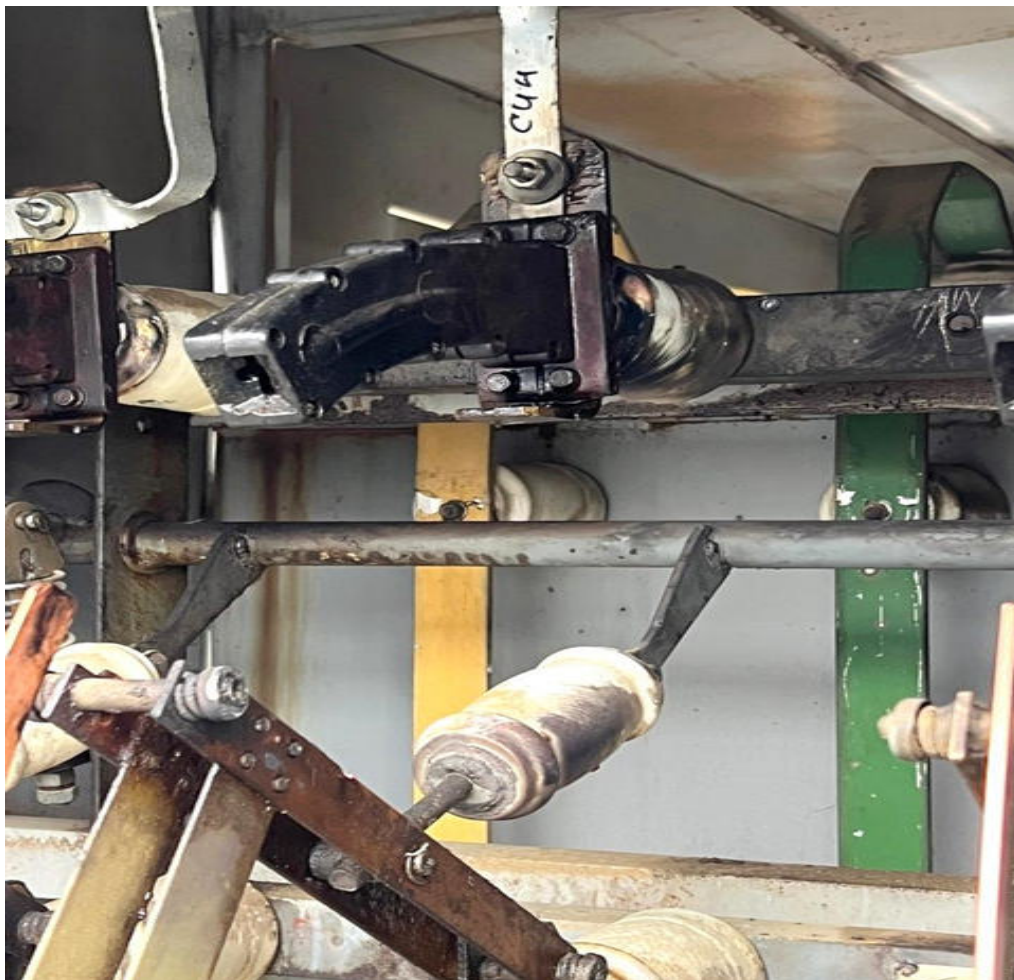
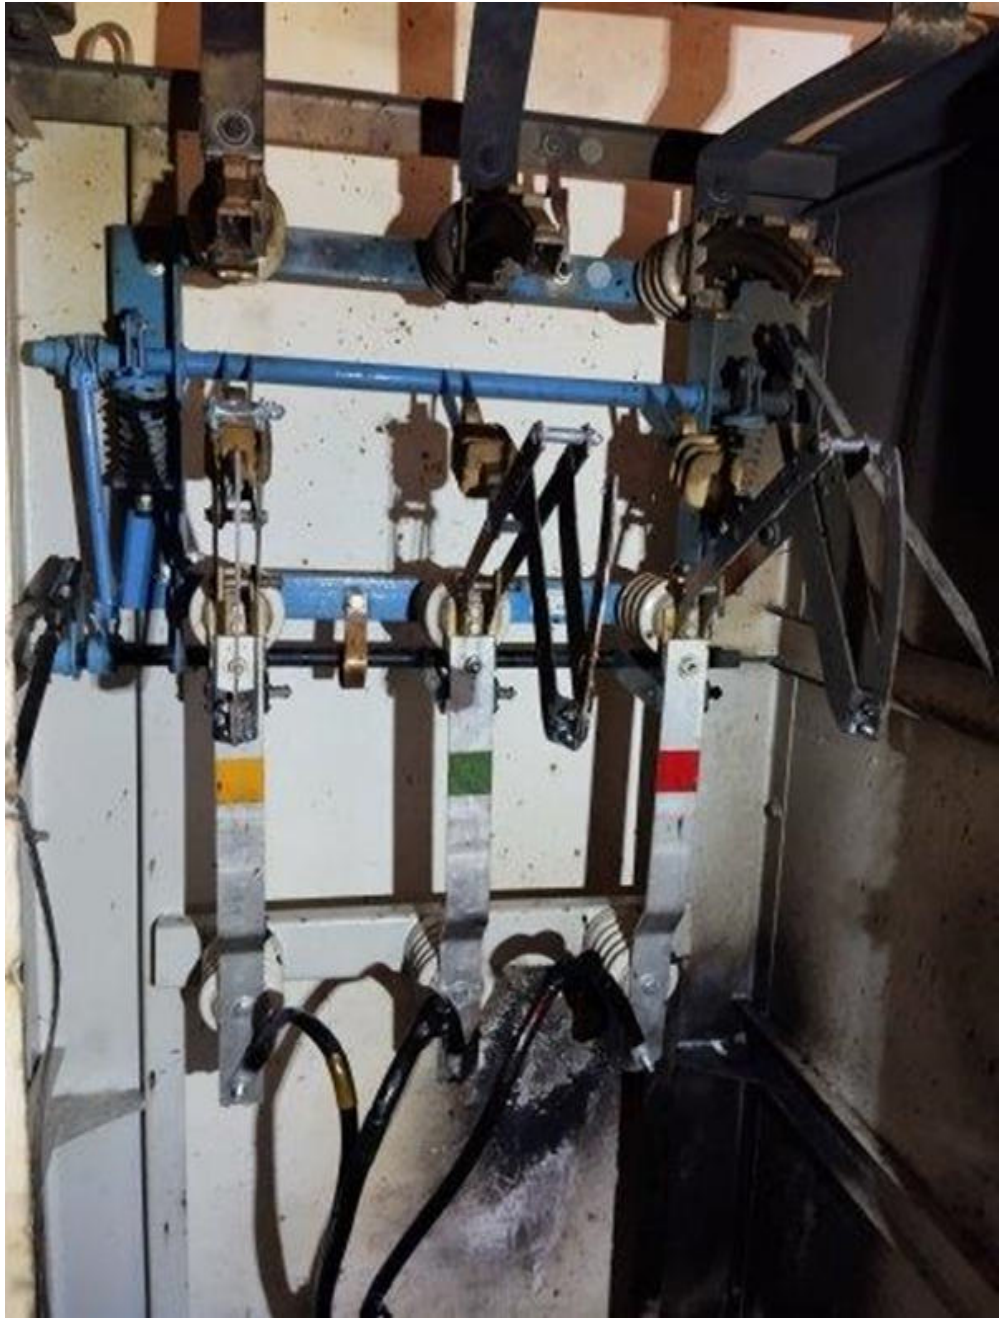
## **4. Фото места происшествия**

В 17:53 члены бригады 1 и 2, находясь на территории КТП-201, услышали треск, характерный для электрической дуги. Член бригады 1 подбежал и за одежду вытащил производителя работ из РУ-10 кВ.

2.1. Неудовлетворительная организация производства работ, в том числе выразившаяся в нарушении при выполнении работ по протирке опорного изолятора в РУ-10 кВ без оформления наряда-допуска, содержащего мероприятия по безопасному выполнению работ.

2.2. Необеспечение контроля со стороны руководителей и специалистов подразделения за ходом выполнения работы, соблюдением трудовой дисциплины.

2.3. Неприменение работником средств индивидуальной и коллективной защиты.
