## Уроки, извлеченные из несчастных случаев

| УРОКИ, ИЗВЛЕЧЕННЫЕ ИЗ НЕСЧАСТНОГО СЛУЧАЯ | | 3. Мероприятия по устранению причин несчастного случая |
|---|---|---|
| Наименование организации | Филиал ПАО «Россети Центр и Приволжье» - «Тулэнерго» | |
| Место несчастного случая | Опора № 24 установленная на отпайке ВЛ 10 кВ №1 от ПС 110 кВ Тургеневская на КТП №443 «Скуратовский новая школа», Тульская область | |
| Вид происшествия | Поражение электрическим током | |

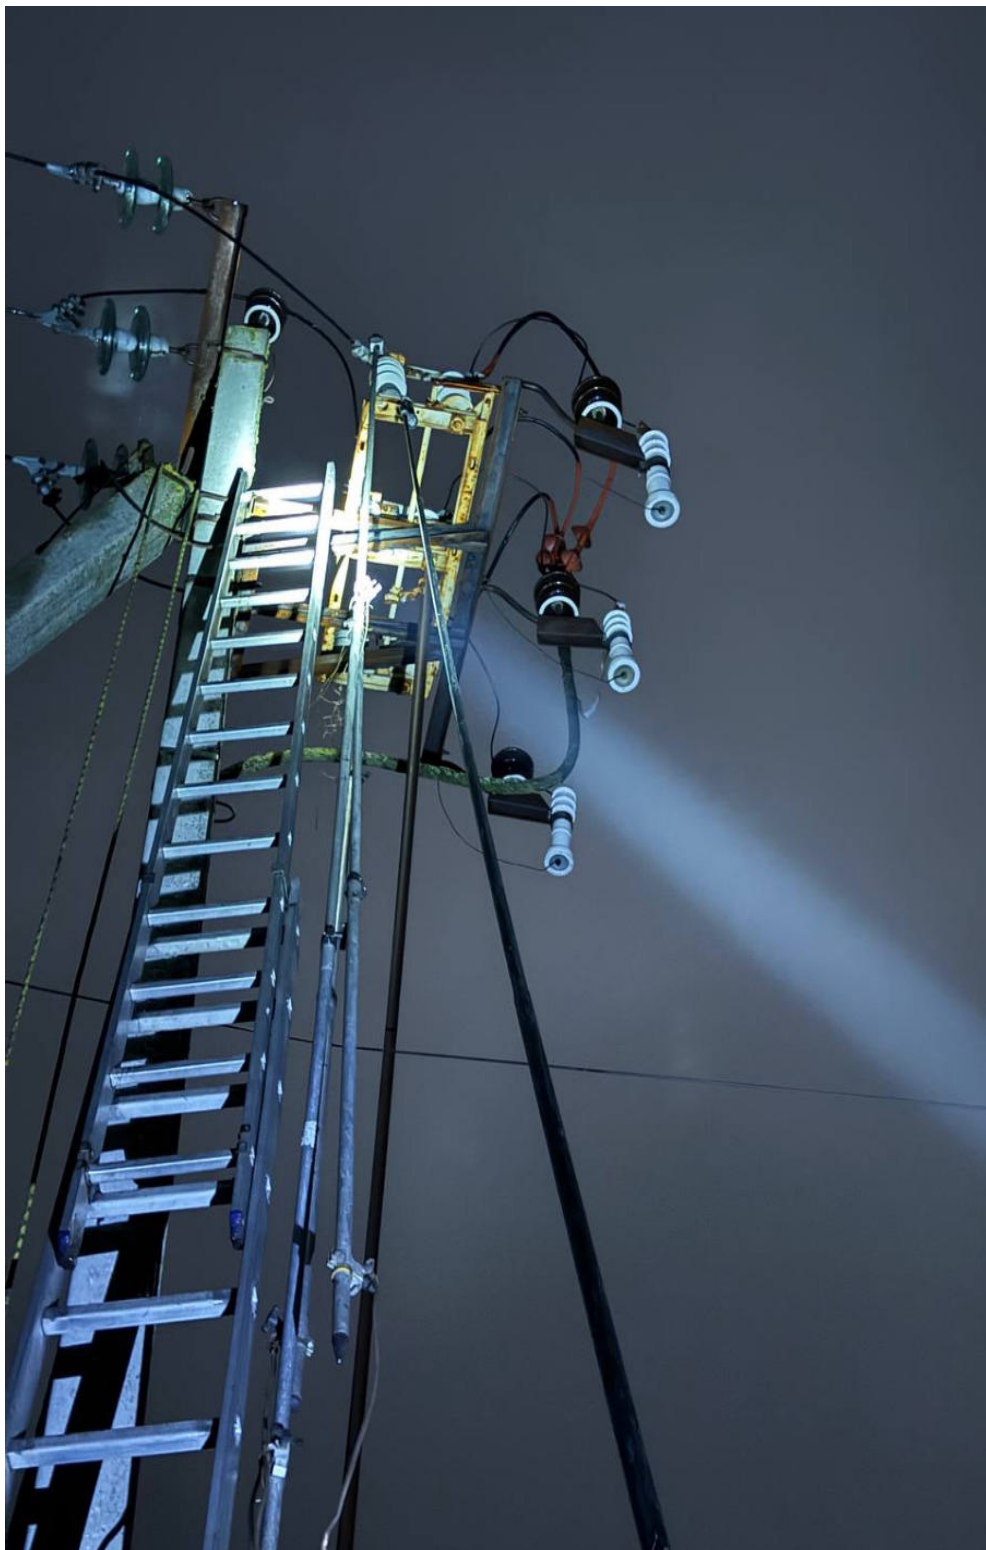
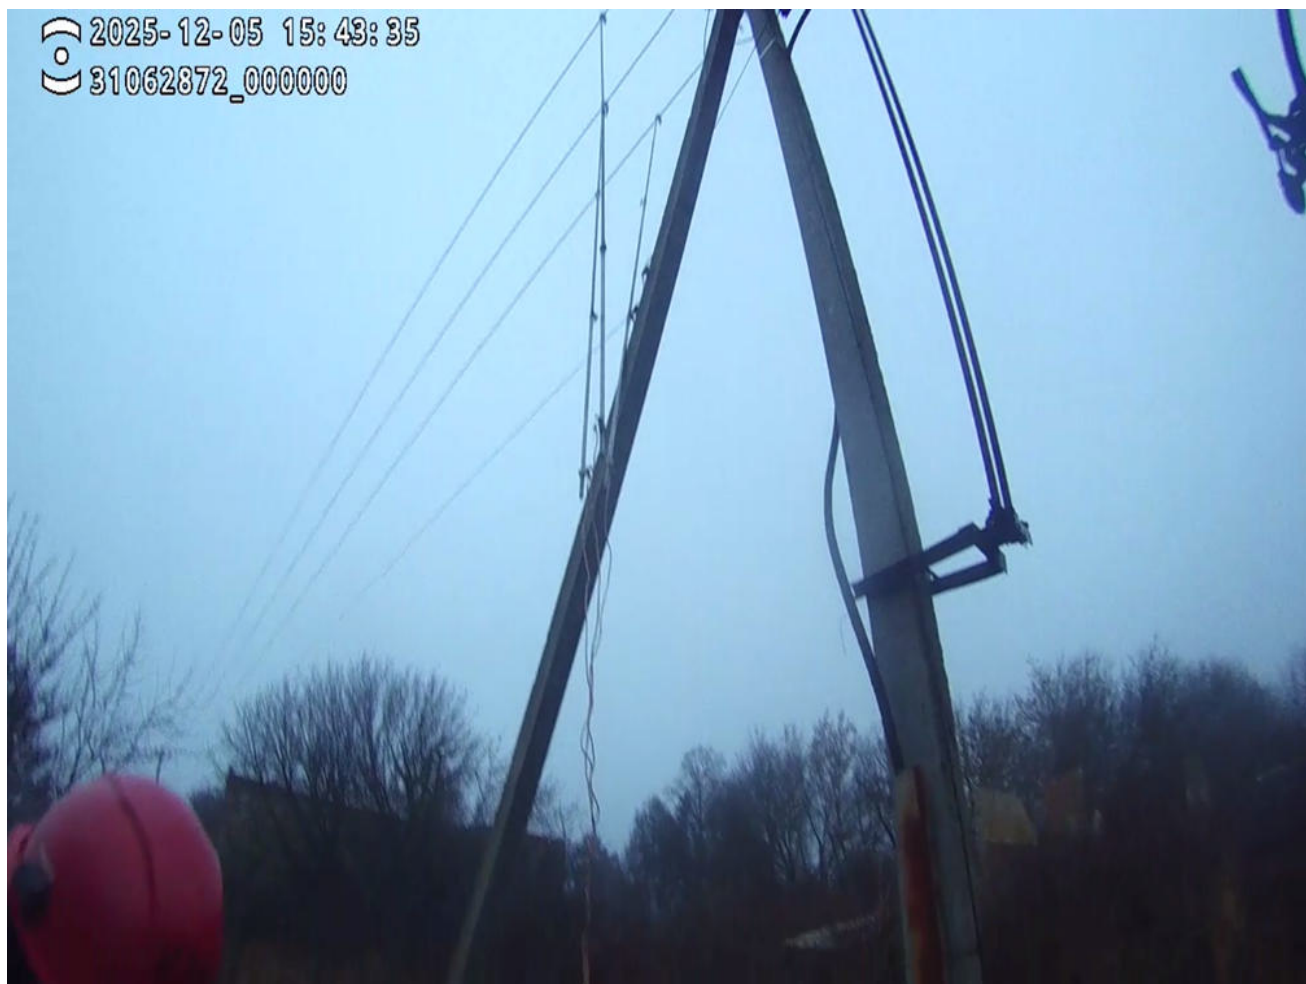
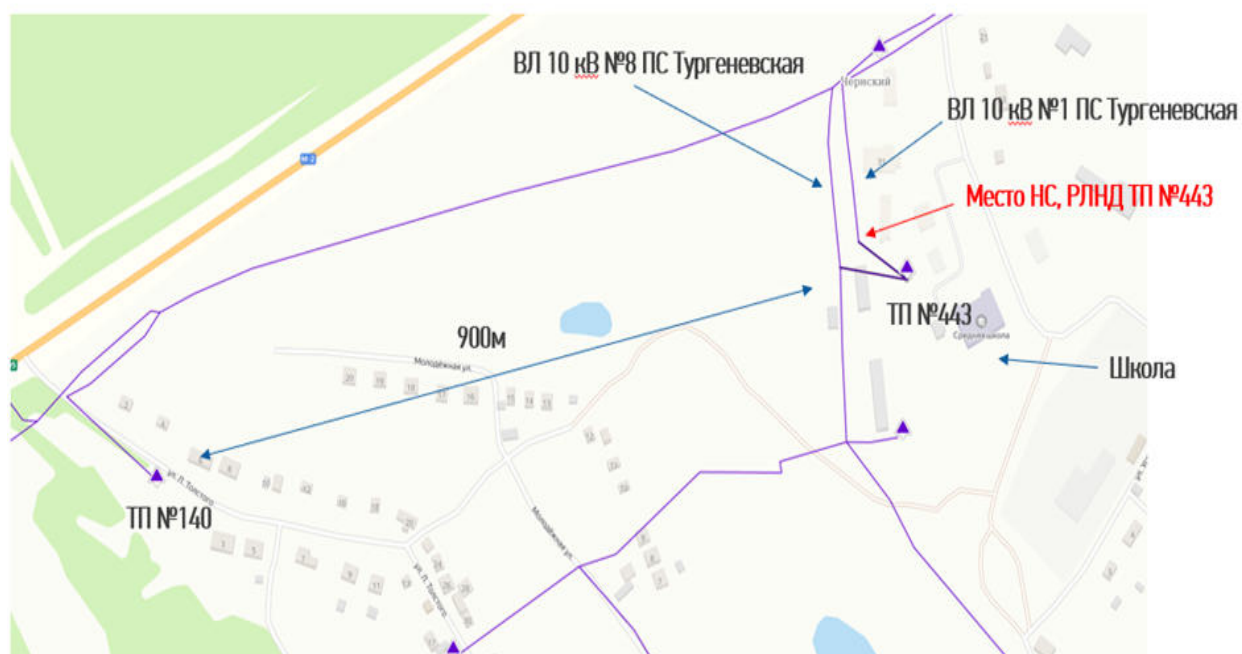
## 4. Фото и схема места происшествия

| УРОКИ, ИЗВЛЕЧЕННЫЕ ИЗ НЕСЧАСТНОГО СЛУЧАЯ | | 3. Мероприятия по устранению причин несчастного случая |
|---|---|---|
| <p><b>1. Краткое описание несчастного случая</b></p> <p>Утром 05.12.2025 по поручению главного инженера Плавского РЭС в программном комплексе была подана неплановая заявка на вывод в ремонт ВЛ 10 кВ № 8 ПС Тургеневская для ремонта шлейфа вводного разъединителя КТП № 140 «Скуратовская школьная котельная».</p> <p>В районе 14:40 оперативно-выездная бригада выехала с базы Чернского участка Плавского РЭС.</p> <p>После отключения и установки переносного заземления на РЛ № 159 и РЛ № 158 на ВЛ 10 кВ № 8 ПС 110 кВ Тургеневская производитель работ пошел смотреть диспетчерские наименования, которых не было (диспетчерских наименований на КТП и вводном разъединителе КТП нет).</p> <p>Далее производитель работ установил заземление на защищенные провода ВЛ (СИП-3) (таким образом, установленное заземление не обеспечивало прямой электрический контакт с токоведущей частью) в сторону воздушной линии, в пролете опор 23-24, без проверки отсутствия напряжения, в сторону КТП № 443 «Скуратовская новая школа» переносное заземление установлено не было. После проведения допуска член бригады установил приставную лестницу к опоре с разъединителем.</p> <p>После установки приставной лестницы производитель работ начал подъем по ней к разъединителю, сказав, что посмотрит, какой именно там дефект.</p> <p>В момент его подъема член бригады удерживал лестницу от смещения. В этот момент член бригады услышал характерный звук электрической дуги, производитель работ попал под действие электрического тока.</p> <p>Далее член бригады снял производителя работ с опоры и начал проведение реанимационных мероприятий, которые проводил до приезда скорой помощи.</p> <p>По приезде скорая помощь констатировала смерть.</p> | | <p>3.1. Нанесены диспетчерские наименования на оборудование электросетевого хозяйства.</p> <p>3.2. Проведена проверка работоспособности находящихся в эксплуатации индивидуальных сигнализаторов напряжения с использованием режима «самопроверки». Заменены элементы питания, установленные более двух лет назад, на новые.</p> <p>3.3. Проведены занятия по изучению топологии сети, отработке навыков ориентирования на местности, в т. ч. с использованием системы региональной географической информационной системы.</p> <p>3.4. Внесены изменения в действующий регламент «Порядок применения средств видеофиксации» в части обязательной фиксации при допуске бригады к выполнению работ, присутствия на рабочем месте всех членов бригады, включая ответственного руководителя работ (при назначении), а также при выполнении работ на оборудовании РЭС 6-10 кВ, ЛЭП 35-110 кВ - фиксации наличия у всех членов бригады индивидуальных сигнализаторов напряжения, с демонстрацией их работоспособности с использованием режима самодиагностики.</p> |

2.1 Неприменение средств коллективной защиты от поражения электрическим током.

2.2 Нарушения допуска к работам с повышенной опасностью.
