## Уроки, извлеченные из несчастных случаев

| УРОКИ, ИЗВЛЕЧЕННЫЕ ИЗ НЕСЧАСТНОГО СЛУЧАЯ | | <b>3. Мероприятия по устранению причин несчастного случая</b><br><br><b>3.1</b> Обстоятельства и причины смертельного несчастного случая проработаны под подписью с работниками ООО «Байкальская энергетическая компания» филиал ТЭЦ-9.<br><b>3.2</b> Проведен внеплановый инструктаж по охране труда персоналу ООО «Байкальская энергетическая компания» филиал ТЭЦ-9 с подробным разбором обстоятельств и причин смертельного несчастного случая.<br><b>3.3</b> Руководителем ООО «Байкальская энергетическая компания» филиал ТЭЦ-9 по результатам расследования несчастного случая издан приказ о проведении внеплановой специальной оценки условий труда на рабочем месте машиниста топливоподачи 4 разряда и проведении внеплановой оценки профессиональных рисков на рабочем месте машиниста топливоподачи 4 разряда. |
|---|---|---|
| Наименование организации | ООО «Байкальская энергетическая компания» филиал ТЭЦ-9 | |

| УРОКИ, ИЗВЛЕЧЕННЫЕ ИЗ НЕСЧАСТНОГО СЛУЧАЯ | | 3. Мероприятия по устранению причин несчастного случая | |
|---|---|---|---|
| Наименование организации | АО «Уральская Сталь» | 3.2 | Обеспечен индивидуальным

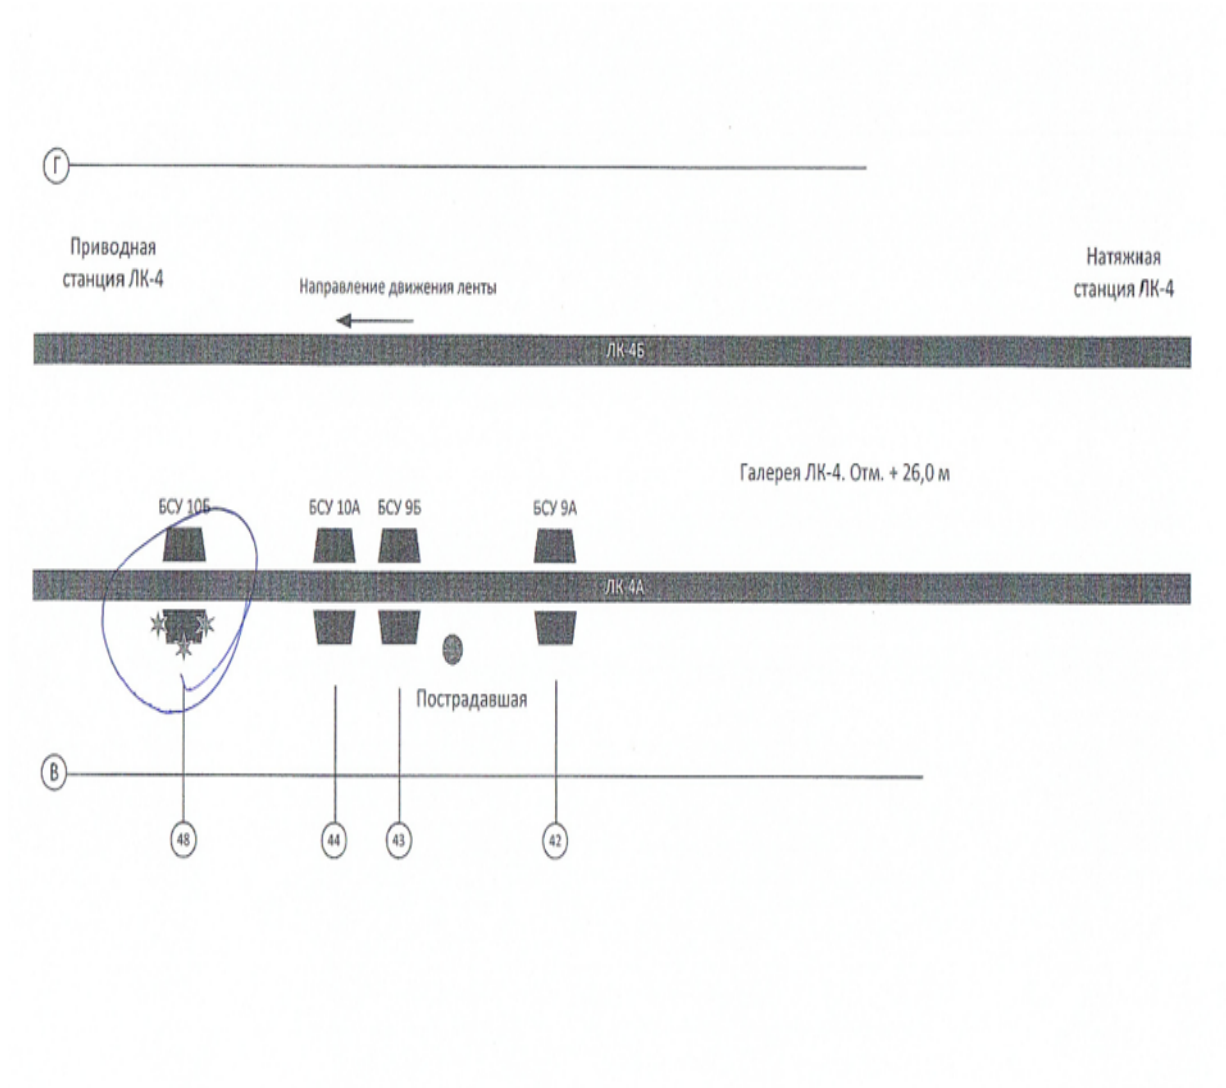
## 4. Схема места происшествия

| УРОКИ, ИЗВЛЕЧЕННЫЕ ИЗ НЕСЧАСТНОГО СЛУЧАЯ | | <b>3. Мероприятия по устранению причин несчастного случая</b><br><br><b>3.1</b> Обстоятельства и причины смертельного несчастного случая проработаны под подписью с работниками ООО «Байкальская энергетическая компания» филиал ТЭЦ-9.<br><b>3.2</b> Проведен внеплановый инструктаж по охране труда персоналу ООО «Байкальская энергетическая компания» филиал ТЭЦ-9 с подробным разбором обстоятельств и причин смертельного несчастного случая.<br><b>3.3</b> Руководителем ООО «Байкальская энергетическая компания» филиал ТЭЦ-9 по результатам расследования несчастного случая издан приказ о проведении внеплановой специальной оценки условий труда на рабочем месте машиниста топливоподачи 4 разряда и проведении внеплановой оценки профессиональных рисков на рабочем месте машиниста топливоподачи 4 разряда. |
|---|---|---|
| <b>1. Краткое описание несчастного случая</b><br><br>Машинист топливоподачи 4 разряда (далее – машинист 1) пришла на смену с 08:00 до 20:00. Машинист 1 приняла смену у отработавшего смену машиниста топливоподачи 4 разряда без замечаний.<br>В 16:04 машинист 1 по телефону получила задание от начальника смены центрального теплового пункта (далее – ЦТП) произвести обход ленточных конвейеров надбункерной галереи на предмет посторонних запахов, задымления.<br>В 16:07 машинист 1 по телефону сообщила начальнику смены ЦТП, что поднялась в надбункерную галерею, посторонних запахов, задымления не наблюдает, и пошла дальше.<br>После обхода в 16:10 прямо с места осмотра ЛК-4 машинист 1 по сотовому телефону доложила начальнику смены ЦТП, что рядом с оборудованием надбункерной галереи задымления и посторонних запахов нет.<br>Машинист 1 получила задание от начальника смены ЦТП пройти на щит управления топливоподачи.<br>В 16:14 произошел хлопок с выбросом пылегазовоздушной смеси из БСУ 10-Б котлоагрегата ст. № 10. В это время машинист 1 находилась около бункера сырого угля (БСУ) котлоагрегата ст. № 9 по ряду В отм. +26.00 м ось 42.<br>Машинист 1 получила термические ожоги. Она самостоятельно дошла до щита управления топливоподачи откуда, в сопровождении начальника смены ЦТП, на дежурной машине была доставлена в здравпункт филиала ТЭЦ-9, ей оказали первую помощь и вызвали скорую помощь.<br>Машинист 1 в момент происшествия находилась в полном комплекте средств индивидуальной защиты (ботинки специальные для защиты от механических воздействий, каска защитная, костюм для защиты от общепроизводственных загрязнений и механических воздействий (истирания), противошумные наушники).<br>03.06.2025 в ОГБУЗ Иркутская городская клиническая больница № 3, в ожоговом отделении машинист 1 скончалась. | | |

Конструктивные недостатки и недостаточная надежность машин, механизмов, оборудования, технологических процессов, выразившихся в самовозгорании угля.

| УРОКИ, ИЗВЛЕЧЕННЫЕ ИЗ НЕСЧАСТНОГО СЛУЧАЯ | | <b>3. Мероприятия по устранению причин несчастного случая</b><br><br><b>3.1</b> Обстоятельства и причины смертельного несчастного случая проработаны под подписью с работниками ООО «Байкальская энергетическая компания» филиал ТЭЦ-9.<br><b>3.2</b> Проведен внеплановый инструктаж по охране труда персоналу ООО «Байкальская энергетическая компания» филиал ТЭЦ-9 с подробным разбором обстоятельств и причин смертельного несчастного случая.<br><b>3.3</b> Руководителем ООО «Байкальская энергетическая компания» филиал ТЭЦ-9 по результатам расследования несчастного случая издан приказ о проведении внеплановой специальной оценки условий труда на рабочем месте машиниста топливоподачи 4 разряда и проведении внеплановой оценки профессиональных рисков на рабочем месте машиниста топливоподачи 4 разряда. |

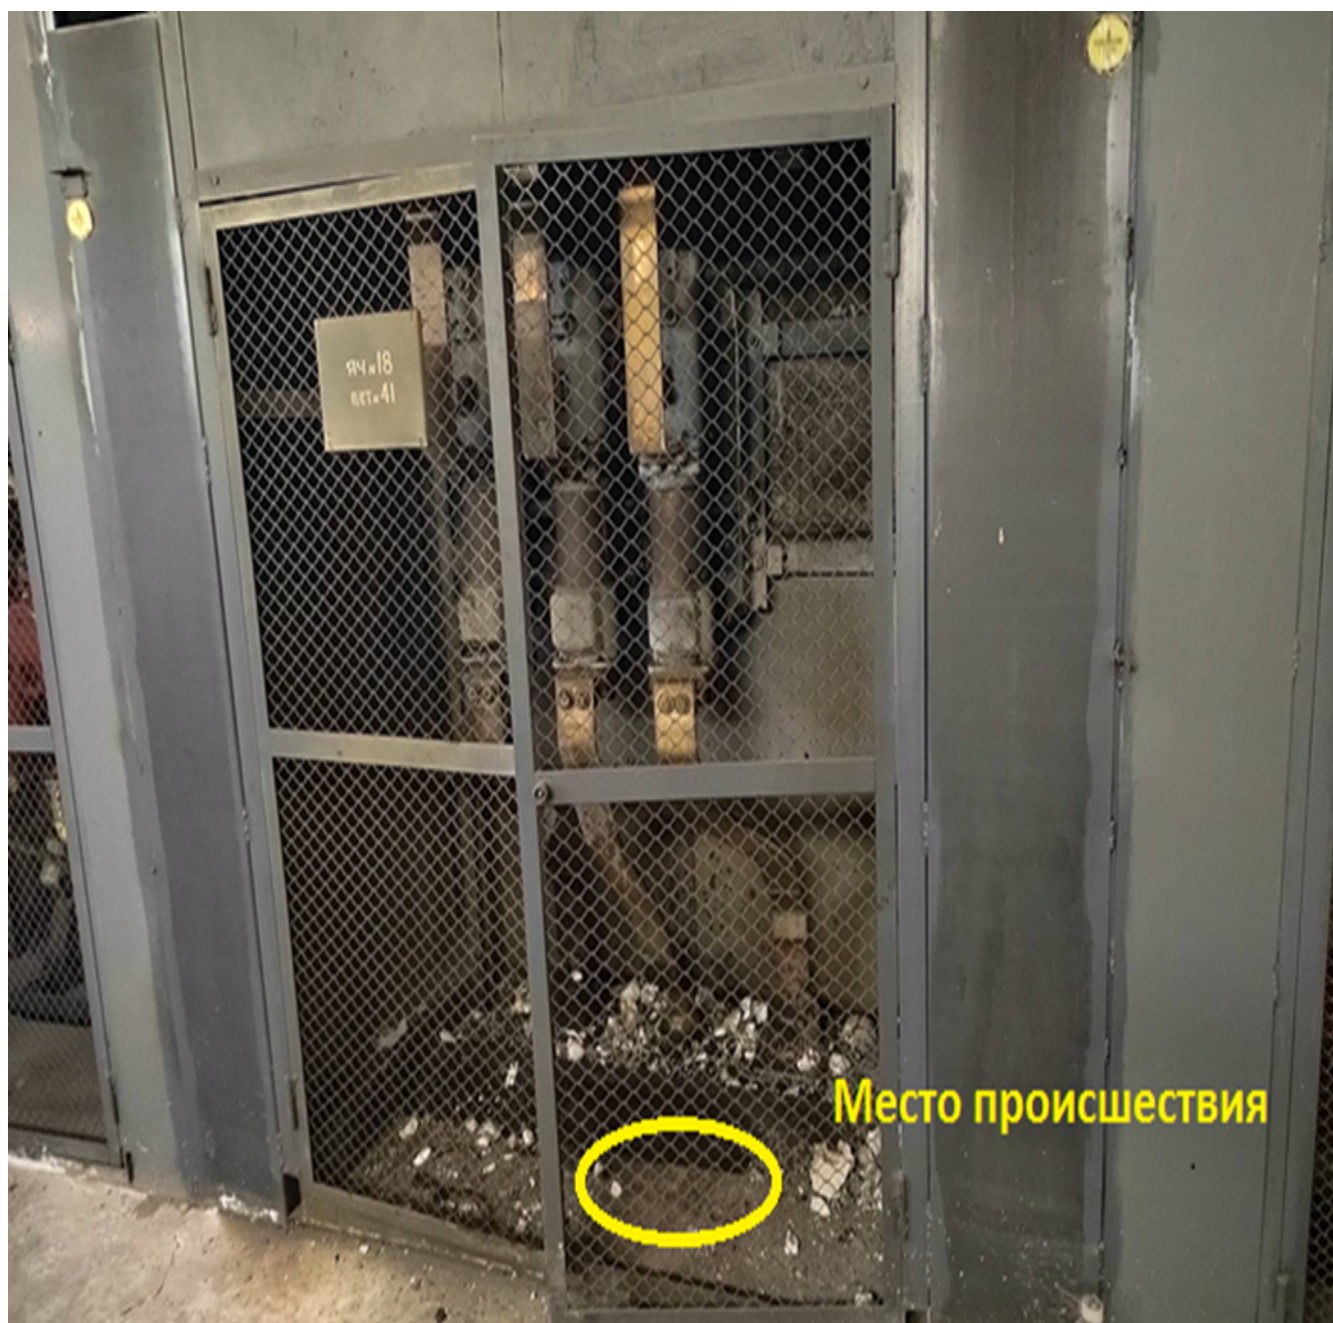
« Схема места смертельного несчастного случая произошедшего в ЦСП АО «Уральская Сталь» с электромонтером по обслуживанию электрооборудования (РУ-10кВ ГПП-1) »

| УРОКИ, ИЗВЛЕЧЕННЫЕ ИЗ НЕСЧАСТНОГО СЛУЧАЯ | | 3. Мероприятия по устранению причин несчастного случая | |
|---|---|---|---|
| <p><b>1. Краткое описание несчастного случая</b></p> <p>В 13:00 начальник смены ЦСП дала задание работникам оперативно-выездной бригады (далее – ОВБ) в составе электромонтера 1, 2, 3 на вывод в ремонт ячейки № 18 РУ-10 кВ ГПП-1 (ввод на п/ст 41).</p> <p>В 13:15 бригада ОВБ выполнила переключения в комплексном распределительном устройстве 10 кВ п/ст 41, в 13:20 ОВБ прибыла на главную понижающую подстанцию ГПП-1 для дальнейших переключений. Начальник смены в 13:25 после проверки бланка переключений № 96 дала команду допускающему ключом управления отключить МВ ячейки № 18 РУ-10 кВ ГПП-1.</p> <p>В 13:30 электромонтер 1 пришел на главный щит управления, и затем они с допускающим пошли в РУ-10 кВ для выполнения переключений и увидели в РУ-10 кВ у МВ ячейки № 18 электромонтера 3.</p> <p>Допускающий сняла предохранители с кольца соленоидов ячейки № 18 РУ-10 кВ. Электромонтер 1 и допускающий у МВ ячейки № 18 проверили отключенное положение МВ, с ними стоял электромонтер 3. Далее для продолжения переключений допускающему и электромонтеру 1 необходимо было спуститься на 1 этаж отключить ЛР ячейки № 18, но в это время электромонтер 3 обратился к допускающему с просьбой о том, что он не может открыть створку дверей к масляному выключателю ячейки № 18 РУ-10 кВ, так как у него нет ключа. Допускающий при помощи плаката «Не включать работают люди» через щель между створками показала, как можно открыть замок, приподняла щеколду замка, и правая дверка немного приоткрылась. Электромонтер 1 и допускающий предупредили электромонтера 3 о том, что МВ находится под напряжением, что схема не полностью разобрана. Электромонтер 3 ответил, что об этом он знает, никуда не полезет, будет ждать разборки схемы и допуска к работам. Электромонтер 1 с допускающим в 13:40 направились из РУ-10 кВ к лестничному маршу для отключения ЛР на 1 этаже, дошли до выхода на лестничный проем.</p> <p>В это время в РУ-10 кВ на 2 этаже со стороны ячейки № 18 раздался звук короткого замыкания, появились огонь, дым и погасло рабочее освещение на 1-3 этажах ГПП-1. Электромонтер 1 побежал к электромонтеру 3, лежащему между 2 закрытой створкой отсека и масляным выключателем ячейки № 18 у трансформаторов тока внутри отсека ячейки.</p> | | 3.5 | Проведены внеплановые инструктажи по обстоятельствам и причинам несчастного случая с оформлением в журнале регистрации инструктажей работникам ЦСП. |

| <p>Электромонтер 1 побежал отключать ШР ячейки № 18 РУ-10 кВ и крикнул персоналу о вызове «Скорой помощи». После разборки схемы электромонтер 1 и электромонтер 2 вытащили электромонтера 3 в проход, в сторону от масляного выключателя ячейки № 18, он был еще жив. Перед приездом «Скорой помощи» на артерии электромонтера 3 пульс отсутствовал. По прибытии к месту происшествия медицинские работники констатировали смерть электромонтера 3 на месте.</p> <p style="text-align: center;"><b>2. Причины несчастного случая</b></p> <p>2.1 Самовольное проведение работ работником в действующих электроустановках, тем самым нарушен п. 4.2 Правил по охране труда при эксплуатации электроустановок, утвержденных приказом Минтруда России от 15.12.2020 № 903н (далее – Правила); п.п. 2.8, 2.9, 3.3 Инструкции по ОТ (ИОТ 040-005-2022).</p> <p>2.2 Выполнение работ на территории помещения электроустановки РУ-10 кВ без диэлектрических средств индивидуальной защиты, тем самым нарушен п. 4.8 Правил.</p> <p>2.3 Приближение к токоведущим частям электроустановок напряжением выше 1000 В на расстояния менее 0,6 метров, тем самым нарушены п.п. 3.3; 4.6 Правил.</p> <p>2.4 Не были проведены все необходимые переключения и отключения согласно наряду-допуску для работы в электроустановках № 19, тем самым нарушен п. 28.1 Правил.</p> <p>2.5 Не проведена проверка отсутствия напряжения на участке работ, не установлено переносное заземление, не вывешены предупреждающие плакаты, тем самым нарушен п. 16.1 Правил, п. 3.16 Инструкции по ОТ (ИОТ 040-001-2022).</p> <p>2.6 Поставлены подписи ответственных лиц в соответствующих разделах наряда-допуска вне места производства работ, тем самым нарушен п. 10.5 Правил.</p> <p>2.7 Открыто запирающее устройство дверей камеры ячейки № 18 посторонним предметом (плакат безопасности) и оставлены не запертыми до отключения напряжения в ячейке, что привело к проникновению и поражению электрическим током работника, тем самым нарушены требования п. 3.12 Правил (двери помещений ОРУ, общеподстанционного пункта управления, помещений РУ, электроустановок, камер, щитов и сборок, шкафов комплектных трансформаторных подстанций, кроме тех, в которых проводятся работы, должны быть закрыты на замок).</p> <p>2.8 Необеспечение контроля со стороны руководителей и специалистов подразделения за ходом выполнения работ, соблюдением трудовой дисциплины, а именно отсутствие контроля за соблюдением подчиненными работниками требований правил и инструкций безопасного ведения работ и обслуживания электрооборудования. Необеспечение безопасной организации работ и соблюдения рабочими правил и инструкций по охране труда, чем нарушены требования п. 6.18 «Перечня конкретных должностных обязанностей» № 5590 от 13.03.2023, п. 6.12 «Перечня конкретных должностных обязанностей» № 6169 от 20.02.2024.</p> | <p>3.9 Административно-техническим персоналом проверено наличие и ведение эксплуатационной документации на рабочих местах оперативного, оперативно-ремонтного персонала и обеспечение принятых мер по устранению выявленных нарушений.</p> |

2.9 Нарушение допуска к работам повышенной опасности, нарушение требований о проведении целевого инструктажа, т.к. началу работ по наряду или распоряжению должен предшествовать целевой инструктаж, предусматривающий указания по безопасному выполнению конкретной работы в электроустановке, охватывающий категорию работников, определенных нарядом, чем нарушены требования п. 10.7 Правил.

| УРОКИ, ИЗВЛЕЧЕННЫЕ ИЗ НЕСЧАСТНОГО СЛУЧАЯ | | 3. Мероприятия по устранению причин несчастного случая | |
|---|---|---|---|
| Дата происшествия | 04.10.2024 | 3.1 | Обеспечен индивидуальными видеорегистраторами оперативный персонал цеха сетей и подстанций (далее ЦСП). |
| Место несчастного случая | Цех сетей и подстанций АО «Уральская Сталь» (далее – ЦСП), подстанция ГПП-1, распределительное устройство (далее – РУ) - 10 кВ яч.18 - камера масляного выключателя (далее – МВ), Оренбургская область | 3.3 | Регламентом по ЦСП, определен порядок действия работников, применяющих индивидуальные видеорегистраторы и сигнализаторы напряжения. |

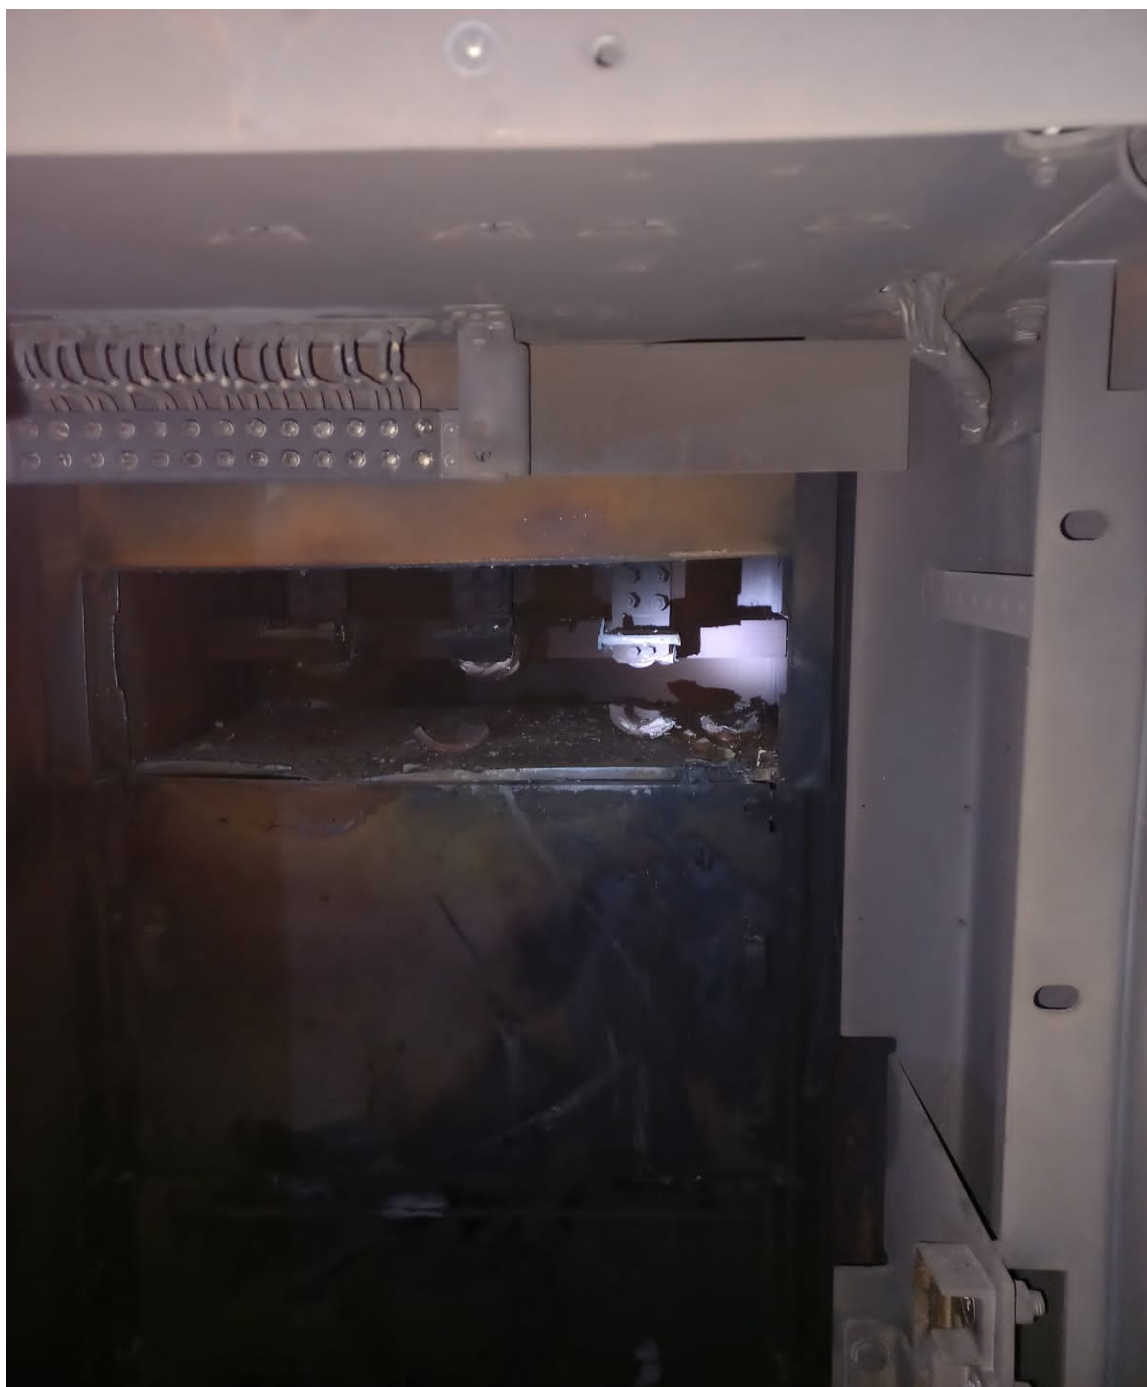
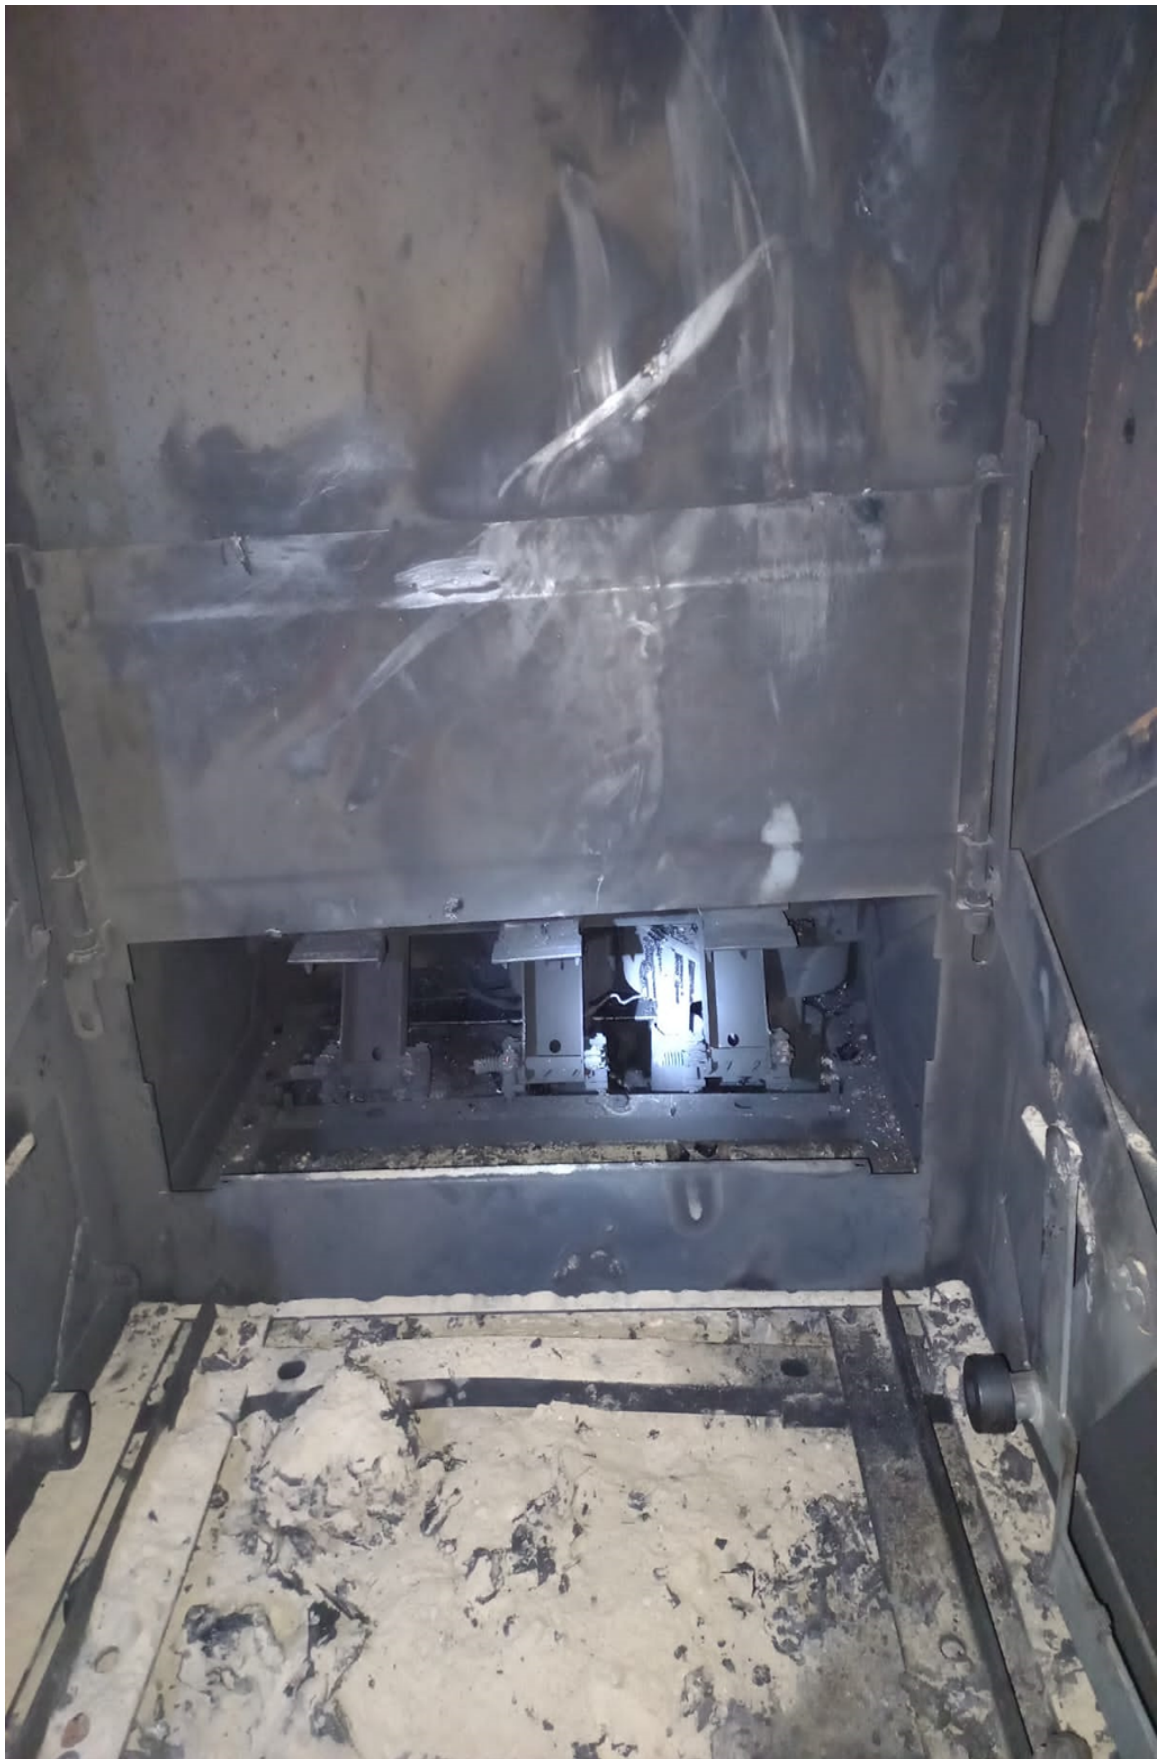
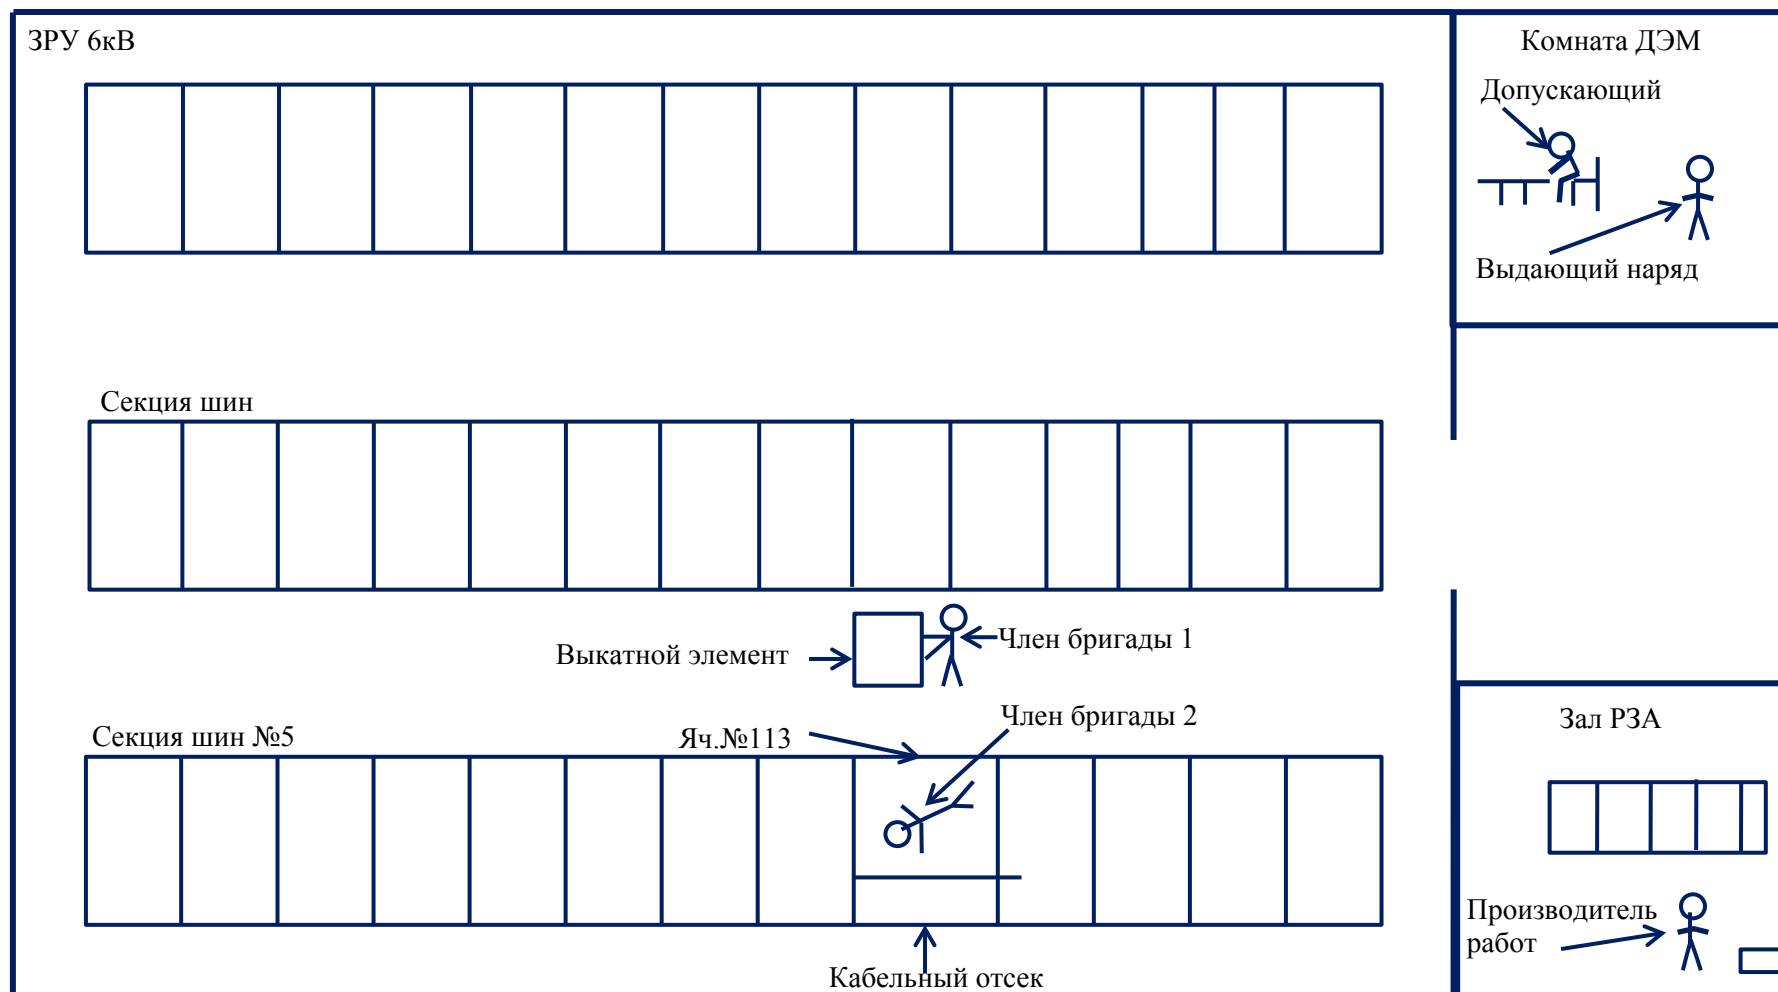
**Схема места несчастного случая**  
происшедшего на ПС 110/6кВ шахта «Должанская-Капитальная»

| УРОКИ, ИЗВЛЕЧЕННЫЕ ИЗ НЕСЧАСТНОГО СЛУЧАЯ | | 2. Причины несчастного случая |
|---|---|---|
| <b>3. Краткое описание несчастного случая</b><br><p>Бригада ПП «Энергоуправление» ГУП ЛНР «РТК «Востокуголь» в составе производителя работ и двух членов бригады (далее – члены бригады 1 и 2) прибыли на подстанцию (далее – ПС) для проведения ремонтных работ.</p> <p>По наряду-допуску им поручался ремонт оборудования ячейки № 113 комплектного распределительного устройства 6 кВ, заключавшийся в ревизии выкатного элемента.</p> <p>Дежурный электромонтер ПС при подготовке рабочего места не смогла включить стационарные заземляющие ножи (далее – СЗН) ячейки № 113, по распоряжению дежурного диспетчера района электрических сетей в наряд-допуск дополнительно был дописан ремонт СЗН.</p> <p>Получив разрешение на допуск, дежурный электромонтер провела инструктаж бригады на месте производства работ, сообщила о запрете поднимать штоки, указала членам бригады рабочие места и в 10:37 допустила бригаду к выполнению работ, один экземпляр наряда передала производителю работ и ушла в комнату дежурной. При допуске бригады защитные шторки отсеков на замок закрыты не были по причине отсутствия замков на ПС, под напряжением оставались токоведущие части в отсеке сборных шин.</p> <p>Производитель работ, проинструктировав членов бригады, показал их рабочие места в кабельном отсеке ячейки, дал указание заниматься протиркой изоляторов. Сам производитель работ приступил к осмотру выкатенного в ремонтное положение выкатного элемента ячейки.</p> <p>В этот момент на ПС прибыли работники Центральной обогатительной фабрики для организации производства работ по ремонту отходящей от ячейки № 113 кабельной линии. На это время работы в кабельном отсеке были прекращены.</p> <p>Работник, выдавший наряд-допуск, дает производителю работ указание в приоритете заняться ремонтом СЗН. Производитель работ меняется рабочими местами с членом бригады 1, поручает ему протирку изоляторов выкатного элемента, а сам с членом бригады 2 занимается ремонтом СЗН со стороны кабельного отсека.</p> <p>Член бригады 2 залез в кабельный отсек очищать от налипшей на СЗН смолы из кабельной воронки. В это время</p> | | <p><b>2.1</b> Неудовлетворительная организация производства работ, в том числе: необеспечение контроля со стороны руководителей и специалистов подразделения за ходом выполнения работы, соблюдением трудовой дисциплины.</p> <p><b>2.2</b> Неудовлетворительная организация производства работ, в том числе: нарушения допуска к работам с повышенной опасностью.</p> <p><b>2.3</b> Необеспеченность работников необходимым технологическим и вспомогательным оборудованием, материалами, инструментом, помещениями и другим.</p> <p><b>3. Мероприятия по устранению причин несчастного случая</b></p> <p><b>3.1</b> Доведены до сведения всех работников ПП «Энергоуправление» обстоятельства и причины несчастного случая.</p> <p><b>3.2</b> Проведен внеплановый инструктаж работникам о мерах безопасности при выполнении работ по роду деятельности ПП «Энергоуправление».</p> <p><b>3.3</b> Работникам, причастным к несчастному случаю, проведена внеочередная проверка знаний требований охраны труда.</p> <p><b>3.4</b> Усилен контроль со стороны должностных лиц за соблюдением правил по охране труда работниками производственного подразделения, безопасной</p> |

производитель работ в поисках солидола для смазки подвижных частей СЗН оставляет членов бригады 1 и 2 и уходит в соседнее помещение релейного зала.

Спустя 5 минут на ПС раздался протяжный гул, произошла посадка напряжения и сработала звуковая сигнализация. Спешно вернувшись к кабельному отсеку, производитель работ члена бригады 2 там не обнаружил. Обойдя секцию с лицевой стороны, увидел горящее тело члена бригады 2 в отсеке выкатного элемента ячейки № 113, член бригады 1 в это время стоял рядом с выкатной тележкой, защитная шторка отсека сборных шин была открыта, видны следы воздействия электрической дуги.

организацией проведения работ в электроустановках, непрерывного контроля и надзора со стороны производителя работ и ответственного руководителя работ за членами бригады при выполнении работ в электроустановках.

**3.5** Обеспечено запираание шторок отсеков комплектных распределительных устройств, на замок при производстве работ в отсеках шкафов КРУ.
