**Информация о несчастных случаях со смертельным исходом,
произошедших в ходе эксплуатации энергоустановок организаций,
подконтрольных органам Ростехнадзора, с января по октябрь 2023 года**

**1. Анализ несчастных случаев со смертельным исходом,
произошедших в поднадзорных Ростехнадзору организациях**

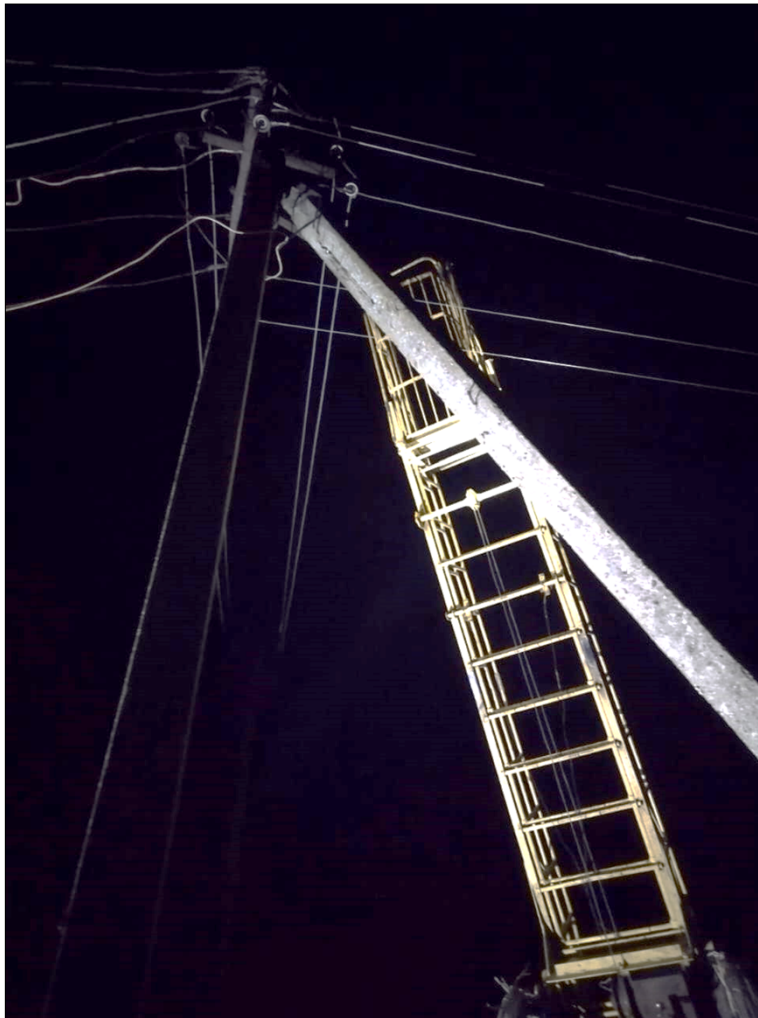
Согласно протоколу опроса электромонтёра 2 от 19.07.2023, выйдя на крики, он увидел электромонтёра 1, в бессознательном состоянии навалившимся на провода ВЛ № 5/1 на верхней площадке разложенной автомобильной лестницы, около опоры № 1. Электромонтёр 2 сразу поднялся по автомобильной лестнице с целью оказания первой помощи пострадавшему. Вместе с очевидцем, находившимся на тот момент возле места несчастного случая, они спустили пострадавшего с опоры № 1. После чего электромонтёр 2 сообщил о случившемся дежурному диспетчеру и начал оказывать реанимационные мероприятия, которые продолжал до прибытия бригады скорой медицинской помощи.

Причины несчастного случая:

Неудовлетворительная организация проведения работ, чем нарушены:

Неприменение работником средств индивидуальной защиты.

Обстоятельства и причины несчастного случая в части, не касающейся персональных данных, доведены до сведения работников СЭС.

Проведён внеплановый инструктаж работникам СЭС на тему: «Организация безопасного выполнения работ в электроустановках. Порядок применения специальной одежды и специальной обуви при выполнении работ в электроустановках».

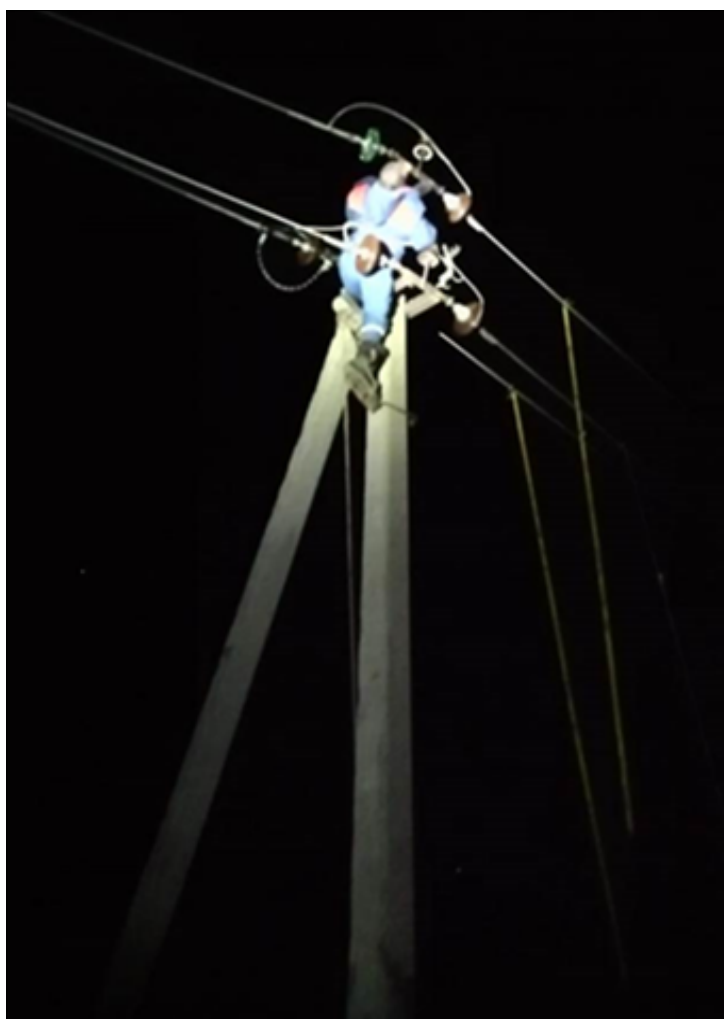
Опора № 37 ВЛ 10 кВ 1004 от ПС Черкутино

о демонтаже шлейфов на опоре № 37 без согласования с начальником РЭС, как этого требуют инструкции. При этом в отсутствие погашенных потребителей данное решение не обосновано. Работы по разрезанию шлейфов на опоре 37 не разрешены Перечнем работ, выполняемых персоналом бригады ОВБ в порядке оперативного обслуживания (данные работы персонал ОВБ может выполнять в составе бригад РЭС под руководством мастера, с разрешения вышестоящего оперативного персонала-диспетчера).

Диспетчер участка ОТУ РС ДС ЦУС организовала работу по разборке шлейфов на опоре 37 ВЛ 1004 ПС Черкутино без оформления работ нарядом-допуском, поэтому меры безопасности не до конца продуманы, и их выполнение не контролировалось. Аварийную заявку на вывод в ремонт ВЛ 1004 Черкутино диспетчер не оформила. Фактически разрешение на подготовку "рабочего места и на допуск не выдавалось, подтверждение об установке заземления в пролетах опор № 36а-37 не запрашивалось, звукозапись оперативных переговоров отсутствует.

В 22:54 электромонтер 2 ОВБ Собинского РЭС филиала ПАО «Россети Центр и Приволжье» – «Владимирэнерго» при выполнении работ на аварийно-отключенной ВЛ-1004 10 кВ Черкутино Собинского РЭС поднялся на опору № 37 ВЛ 10 кВ для разъединения шлейфов всех трех фаз (А, В, С), без использования сигнализатора напряжения и других электрозащитных средств. При разъединении шлейфа нижней фазы “А” он был поражен электрическим током.
