Информация о несчастных случаях со смертельным исходом, произошедших в ходе эксплуатации энергоустановок организаций, подконтрольных органам Ростехнадзора, в 2023 году

3.1 Несчастный случай со смертельным исходом, произошедший в филиале АО «Донэнерго» Шахтинские межрайонные электрические сети

3.2 Несчастный случай со смертельным исходом, произошедший в ООО «ЮгЭнергоРесурс»

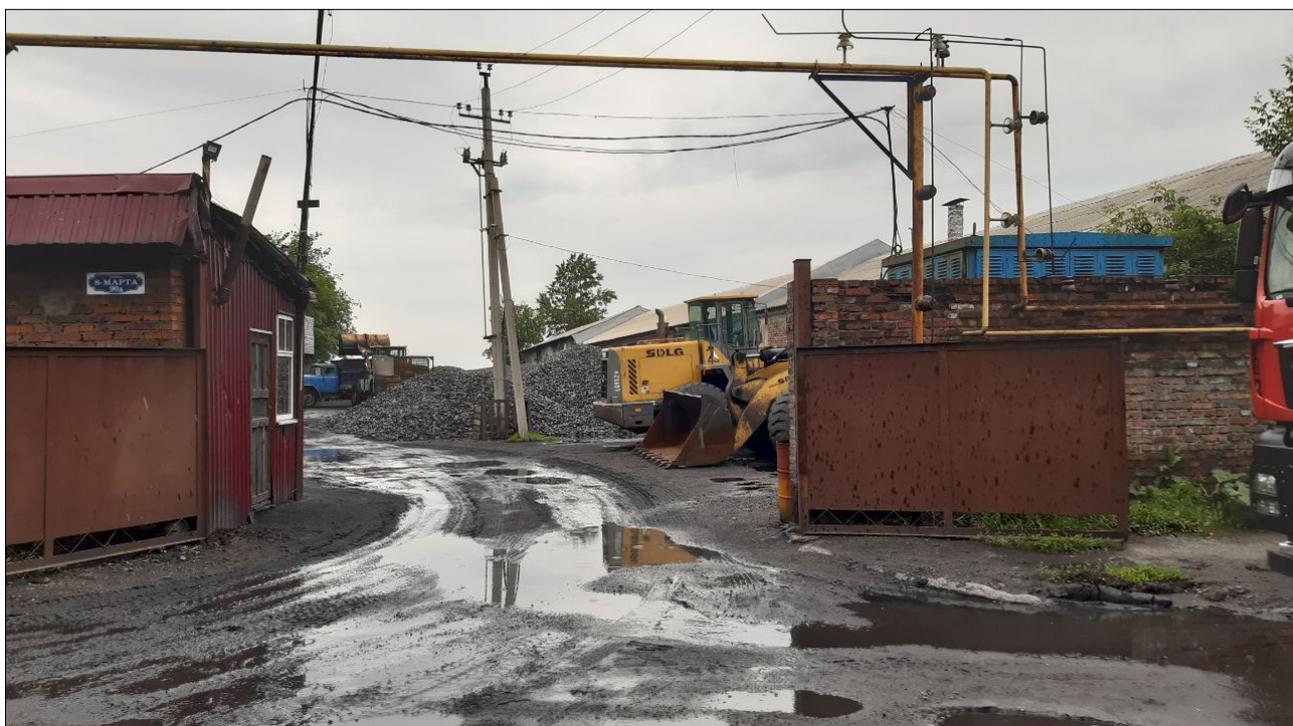
Опора № 7/1 воздушной линии электропередачи 6 кВ Л-815

После отключения ТП-188 совместно принято решение об отключении ТП-0394, технологически подключённую к ВЛ-6 кВ Л-815, территориально находящуюся по близости. ЭМ1, ЭМ2 и ДЭМ, расширив объём задания, попытались отключить разъединитель на опоре № 7/1 в сторону ТП-0394. Разъединитель не отключился. В целях осмотра разъединителя ЭМ2 и ДЭМ

принесена и установлена к опоре неинвентарная металлическая раздвижная лестница, по которой ЭМ1 поднялся к конструкции разъединителя. При этом ЭМ1 не применял средства защиты: средства падения с высоты (страховочную привязь), подшлемник под каску термостойкий, щиток защитный лицевой термостойкий, индивидуальный сигнализатор напряжения, подбородочный ремень на каску, термостойкие перчатки, диэлектрические перчатки, указатель напряжения, оперативную штангу, а также не застегнул куртку термостойкую. Поднявшись к конструкции РЛНД, ЭМ1 коснулся правой рукой подвижного контакта ф. «В» разъединителя и был поражён электрическим током. Прибывшая бригада скорой медицинской помощи констатировала смерть ЭМ1.

- в применении в работе неинвентарных средств подъёма на высоту – лестницы раздвижной алюминиевой при подъеме на опору № 7/1 Л-815;

Из эксплуатации изъяты неинвентарные средства подъёма на высоту в Артёмовском участке Шахтинского РЭС филиала АО «Донэнерго» Шахтинские МЭС.

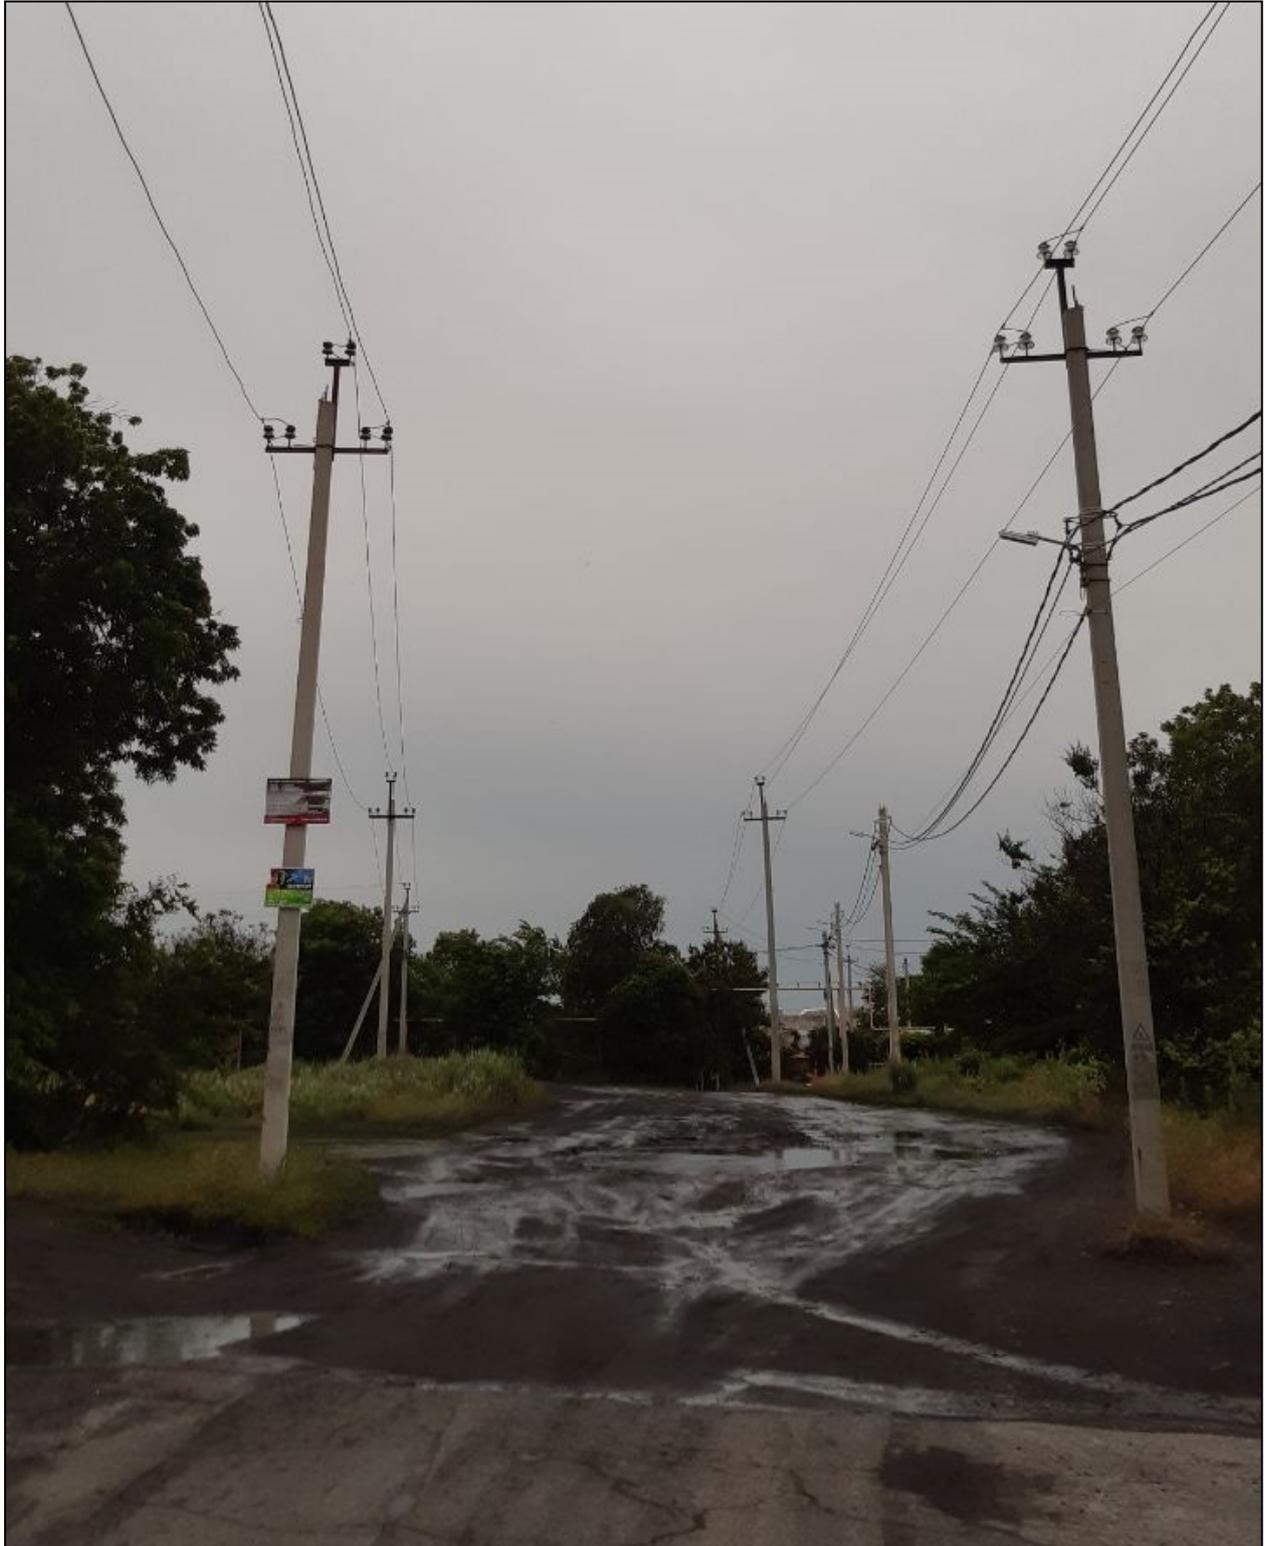
Воздушные линии электропередачи 6 кВ Л-815 (левее) и Л-805 (правее)

В 10:10 по команде ДД ОДГ бригада ДЭМ направлена к опоре № 8/1 ВЛ-6 кВ Л-805 для отключения ТП-188. К опоре № 8/1 бригада ДЭМ прибыла вместе с бригадой ЭМ1. Бригада ДЭМ выполняла отключение ТП-188, другая – осматривала трансформаторный разъединитель на опоре №8/1. Обсудили необходимость обрезки древесно-кустарниковой растительности, выполнять

не стали, ввиду отсутствия задания на данный вид работы и возможного повреждения воздушной линии вследствие падения веток.

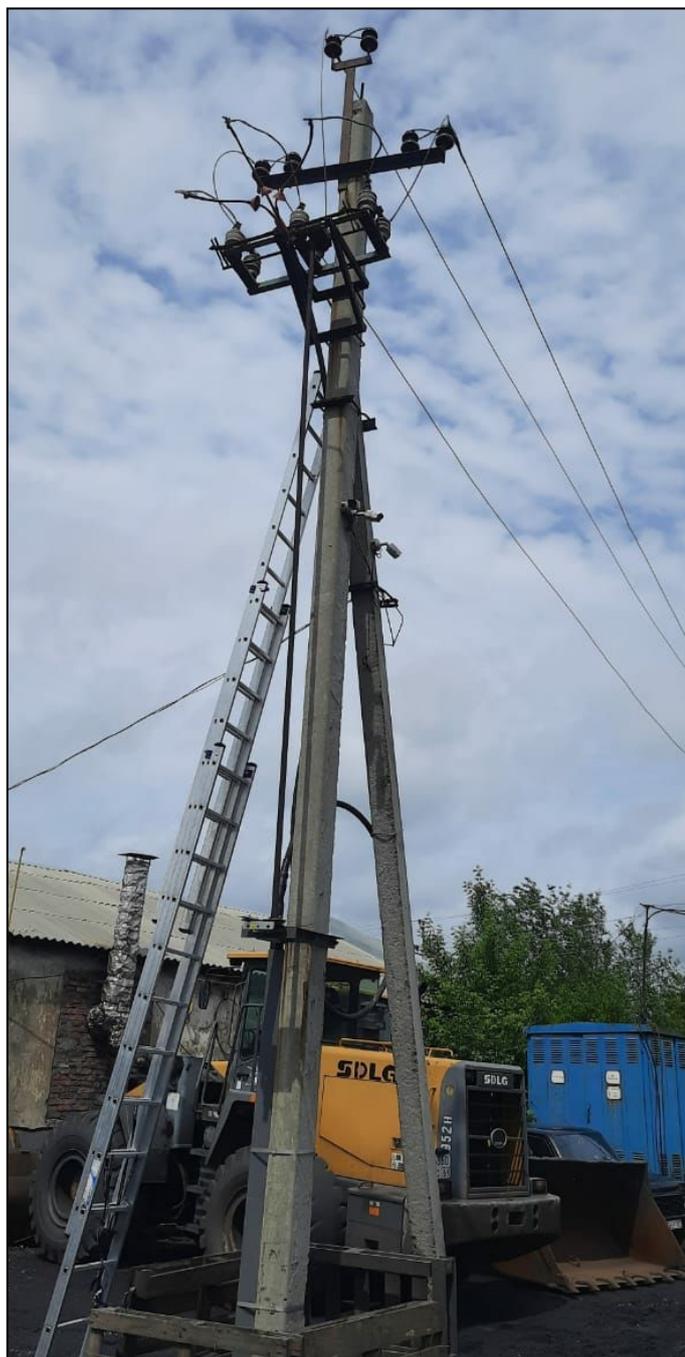
Опора № 7/1 воздушной линии электропередачи 6 кВ Л-815

- в самовольном проведении работ ЭМ1, ЭМ2 и ДЭМ по осмотру оборудования потребителя электрической энергии ООО ПКФ «РостТехМаш» – опоры №7/1 Л-815. По прибытии на место выполнения задания не убедились в том, что диспетчерские наименования линии соответствуют диспетчерским наименованиям, указанным в распоряжении;

- в самовольном проведении работ ЭМ1 операций по отключению линейного разъединителя на опоре №7/1 Л-815;

- в самовольном проведении работ ЭМ1 по подъёму на опору, осмотру и ремонту линейного разъединителя на опоре №7/1 Л-815;

- в нарушении требований безопасных условий и охраны труда, а именно: ЭМ1 приступил к выполнению работ по подъёму на опору, осмотру и ремонту линейного разъединителя на опоре № 7/1 Л-815 без подготовки рабочего места;

- в несоблюдении ЭМ1 допустимых расстояний до токоведущих частей электроустановок, находящихся под напряжением.

- в производстве работ на ВЛ ЭМ1 без применения электрозащитных средств, предназначенных для выполнения конкретного метода работ и класса напряжения в электроустановках, а именно перчаток диэлектрических, оперативной штанги 10 кВ, указателя напряжения 10 кВ, индивидуального сигнализатора напряжения при подъёме на опору № 7/1 Л-815;

- в нарушении требований безопасных условий и охраны труда, а именно: при выполнении работы, связанной с подъёмом на опору №7/1 Л-815, ЭМ1 не использовал средства защиты от падения с высоты, предназначенных для этих целей.

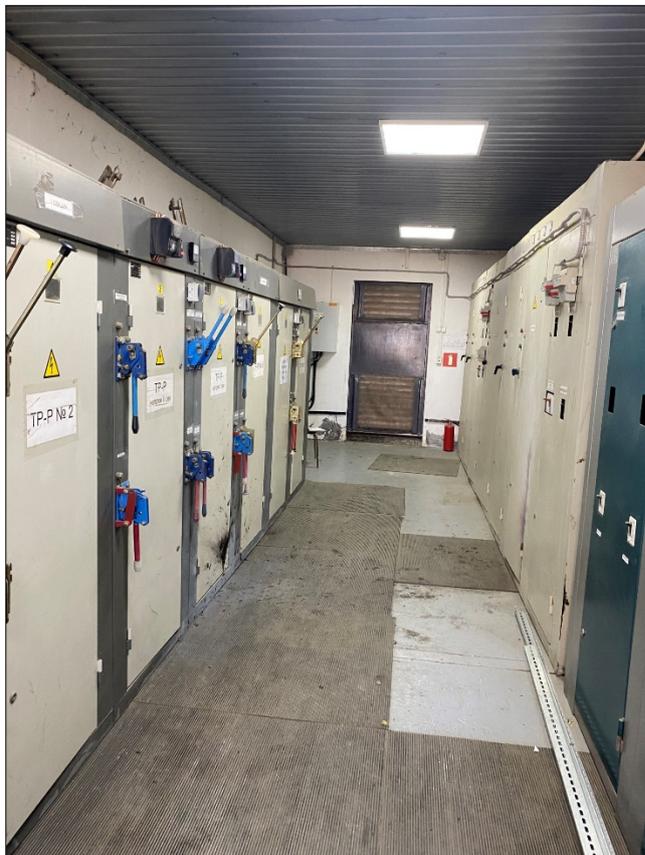
ТП (ЗРУ 6/0,4 кВ)

Мероприятия по подготовке рабочего места и допуск командированного персонала ООО «ЮгЭнергоРесурс» к работам в электроустановке ООО «ИЦ «ГиСМ» работниками ООО «ИЦ «ГиСМ», в электроустановках которой производились работы, не выполнялись и в устной форме были делегированы командированному персоналу.

Организационные мероприятия по обеспечению безопасного проведения работ в электроустановках, в частности оформление работ нарядом-допуском персоналом ООО «ИЦ «ГиСМ», и командированным персоналом ООО «ЮгЭнергоРесурс», выполнены не были.

Неудовлетворительная организация производства работ, в том числе нарушение допуска к работам с повышенной опасностью, выразившееся в допуске командированного персонала ООО «ЮгЭнергоРесурс» к выполнению работ в электроустановке, принадлежащей ООО «ИЦ «ГиСМ», без выполнения организационных мероприятий по обеспечению безопасного проведения работ

в электроустановках, мероприятий по подготовке рабочего места, при отсутствии изолирующих покрытий (накладок), установленных на токоведущие части, находящиеся под напряжением в месте производства работ, чем были нарушены требования п.п. 5.1, 16.1, 16.3, 46.4, 46.9 Правил по охране труда при эксплуатации электроустановок, утв. приказом Минтруда России от 15.12.2020 № 903н, абз. 2 раздела 3 «Функции» «Должностной инструкции главного инженера» ООО «ИЦ «ГиСМ», п. 2.12 «Должностной инструкции № 14 производителя работ (прораба)» ООО «ЮгЭнергоРесурс», ст. 215 Трудового кодекса Российской Федерации.

Проведён внеплановый инструктаж по охране труда с работниками ООО «ЮгЭнергоРесурс» с рассмотрением обстоятельств и причин несчастного случая с регистрацией в журнале инструктажа.

Проведена внеплановая проверка знаний по охране труда руководителей ООО «ЮгЭнергоРесурс».

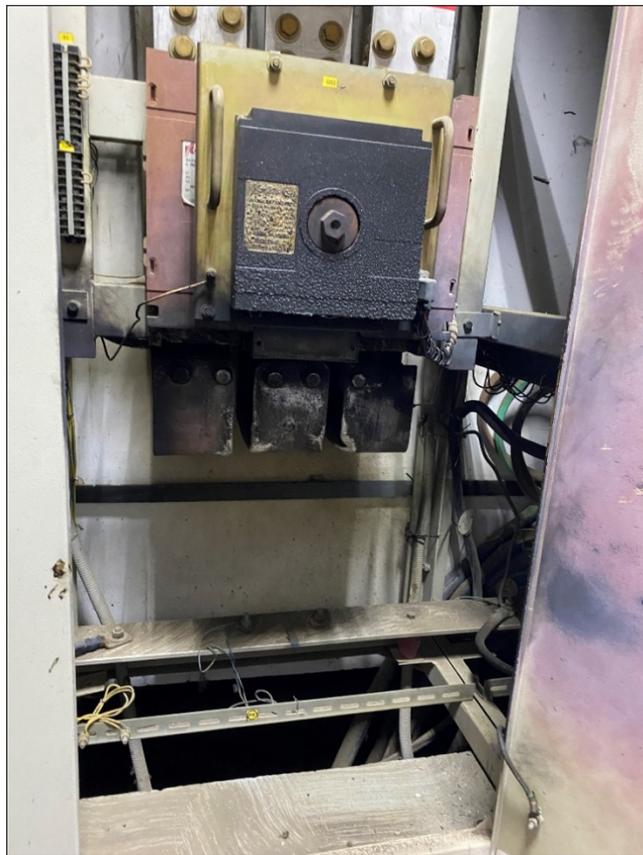
Шкаф 0,4 кВ № 2 «Перекресток ввод № 2»

Главный инженер открыл ЗРУ 6/0,4 кВ ТП и показал ячейку 0,4 кВ № 2 «Перекресток ввод № 2», в которой необходимо было выполнить работы по замене трансформаторов тока, расположенных на верхних шинах 0,4 кВ, отходящих от АВ-0,4 кВ. Выполнение необходимых отключений главным инженером в устной форме было делегировано командированному персоналу. Производитель работ, отключив напряжение на верхних контактах АВ-0,4 кВ внутри ячейки 0,4 кВ № 2 «Перекресток ввод № 2», посредством привода АВ-0,4 кВ, предварительно не оградив оставшиеся под напряжением и расположенные вблизи рабочего места токоведущие части (нижние контакты АВ-0,4 кВ), приступил к работе.

Ориентировочно в 02:30 06.09.2023 производитель работ при проведении работ выронил металлический накидной гаечный ключ, который упал на находящиеся под напряжением, отходящие от АВ-0,4 кВ шины 0,4 кВ, в результате чего возникла электрическая дуга. Производитель работ отскочил от ячейки, его спецодежда была обгоревшей и частично горела. Находящиеся рядом мастер электромонтажного участка и электромонтажник помогли снять и потушить горевшую одежду, вывели пострадавшего из помещения ЗРУ 6/0,4 кВ ТП на улицу, одновременно была вызвана бригада скорой медицинской помощи. Скорая медицинская помощь прибыла в 02:50 и отвезла производителя работ в лечебное учреждение. Пострадавший перед приездом скорой медицинской помощи находился в сознании, общался, сам дошёл до автомобиля скорой медицинской помощи. Согласно медицинскому заключению полученная им травма отнесена к категории тяжелых. По результатам обследования поставлен диагноз: «Электротравма». Ожог вольтовой дугой туловища, промежности, верхних и нижних конечностей III степени, S до 30%, травматический шок 1-2 степени». 16.09.2023 тяжёлый несчастный случай переклассифицирован в несчастный случай со смертельным исходом: производитель работ скончался в больнице.
