**Информация о несчастных случаях со смертельным исходом, произошедших в ходе эксплуатации энергоустановок организаций, подконтрольных органам Ростехнадзора, с января по февраль 2023 года**

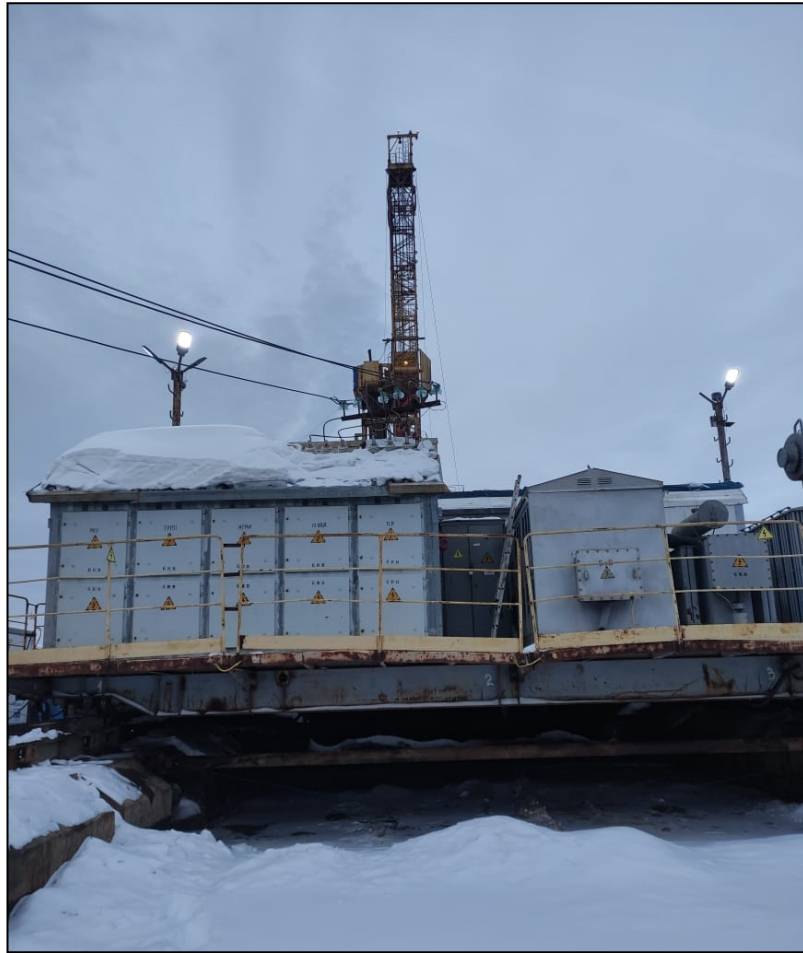
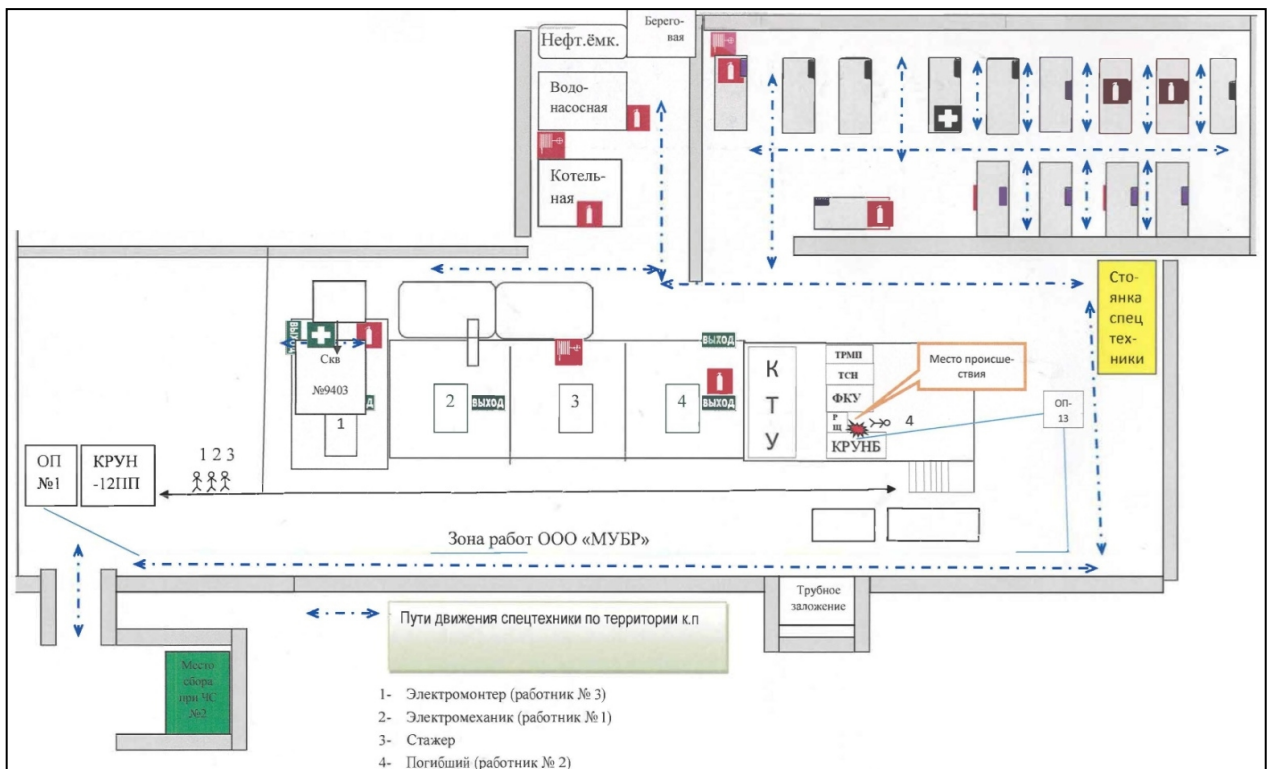
Место несчастного случая: Кустовая площадка № 94 Тайлаковского месторождения, приемный портал КРУ-6 кВ, Ханты-Мансийский автономный округ

Описание несчастного случая: В 01:00 работники ООО «БСК» прибыли на кустовую площадку № 94, прошли вводный инструктаж по охране труда. Ориентировочно в 02:30 электромеханик КТУ ООО «Д.Э.С.» (выдающий наряд, ответственный руководитель работ по совместительству – далее работник 1) произвёл оформление наряда-допуска для работы в электроустановках и провёл целевой инструктаж вышкомонтажнику-электромонтёру ООО «БСК» (производитель работ – далее работник 2), который расписался в наряде-допуске. В 03:05 электромонтёр по обслуживанию буровых ООО «МУБР» (допускающий, член бригады по совместительству – далее работник 3) завёл дизельную электростанцию на прогрев для дальнейшего её подключения. В 03:20 работник 1, находясь в помещении КТУ совместно с работником 3 и электромонтёром по обслуживанию буровых ООО «МУБР» (далее – стажёр), позвонил в диспетчерскую ООО «МЭН» и проинформировал о том, что будет произведено отключение буровой установки от сети 6 кВ. После этого работник 1 провёл инструктаж работника 3. В 3:40 работники 1 и 3 направились в КРУ буровой установки (далее – КРУ БУ) и начали отключение оборудования. В 04:26 работник 1 и стажёр, подойдя к БУ, пошли в КТУ для осуществления допуска к работам работника 2. При подъёме на площадку обслуживания КРУ заметили лежащий на полу между КРУ и ФКУ тёмный силуэт. Подойдя ближе, работник 1 перевернул тело и увидел, что это работник 2, после чего приступил к оказанию первой помощи. В 05:15 прибыл фельдшер ООО «Медси», пострадавшего перенесли в КТУ пришедшие на помощь работники ООО «БСК» и ООО «МУБР». После проведения реанимационных мероприятий в 05:30 фельдшер констатировал смерть работника 2.

Недостаточность принятых мер обеспечения безопасности, неполный и некачественный целевой инструктаж бригады – нарушение п.п. 4.1, 5.1-5.3, 5.7, 6.23, 6.29, 6.32, 10.8, 11.1 Правил по охране труда при эксплуатации

Не были приняты достаточные меры, препятствующие доступу работников к частям электроустановки, оставшимся под напряжением – нарушение п.п. 5.1, 5.2, 5.8, 6.30, 6.31, 6.32, 10.5, 10.6, 10.7, 10.9 ПОТЭЭ.

Нарушение погибшим требований охраны труда, выразившееся в приближении к токоведущим частям электроустановки, находящимся под напряжением, на недопустимое расстояние, расширении рабочего места и объёма задания, непроведении целевого инструктажа члену бригады, необеспечении в полном объёме процедуры допуска, - нарушение п.п. 3.3, 4.2, 5.1, 5.2, 5.9, 10.8, 11.1, 11.4 ПОТЭЭ.

Отсутствие контроля со стороны руководителей и специалистов ООО «МУБР», ООО «Д.Э.С.», ООО «БСК» за соблюдением правил, требований инструкций по охране труда, ходом выполнения работ в электроустановках, требований правил и норм безопасности – нарушение п.п. 1.2, 2.4, 46.2 – 46.5, 46.9 ПОТЭЭ.

Проведён внеплановый инструктаж электротехническому персоналу ООО «БСК», ООО «МУБР» и ООО «Д.Э.С.» по результатам и обстоятельствам несчастного случая.

Разработаны дополнительные мероприятия для предупреждения аналогичных случаев, издан приказ по усилению контроля за соблюдением требований Правил и инструкций по электробезопасности в ООО «БСК», ООО «МУБР» и ООО «Д.Э.С.».

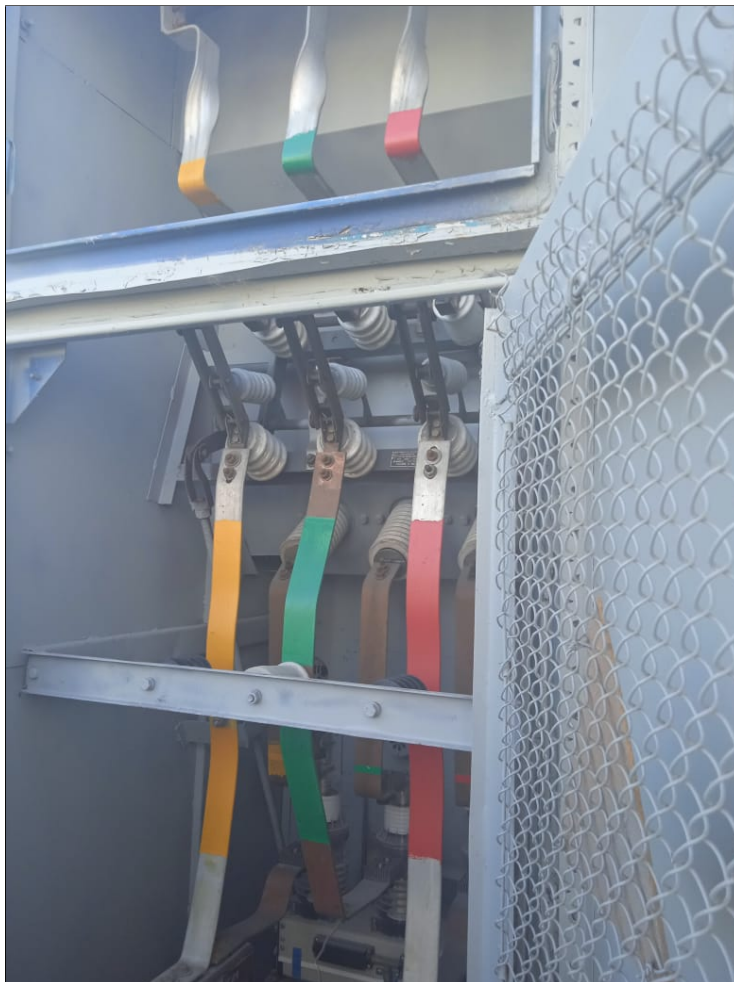
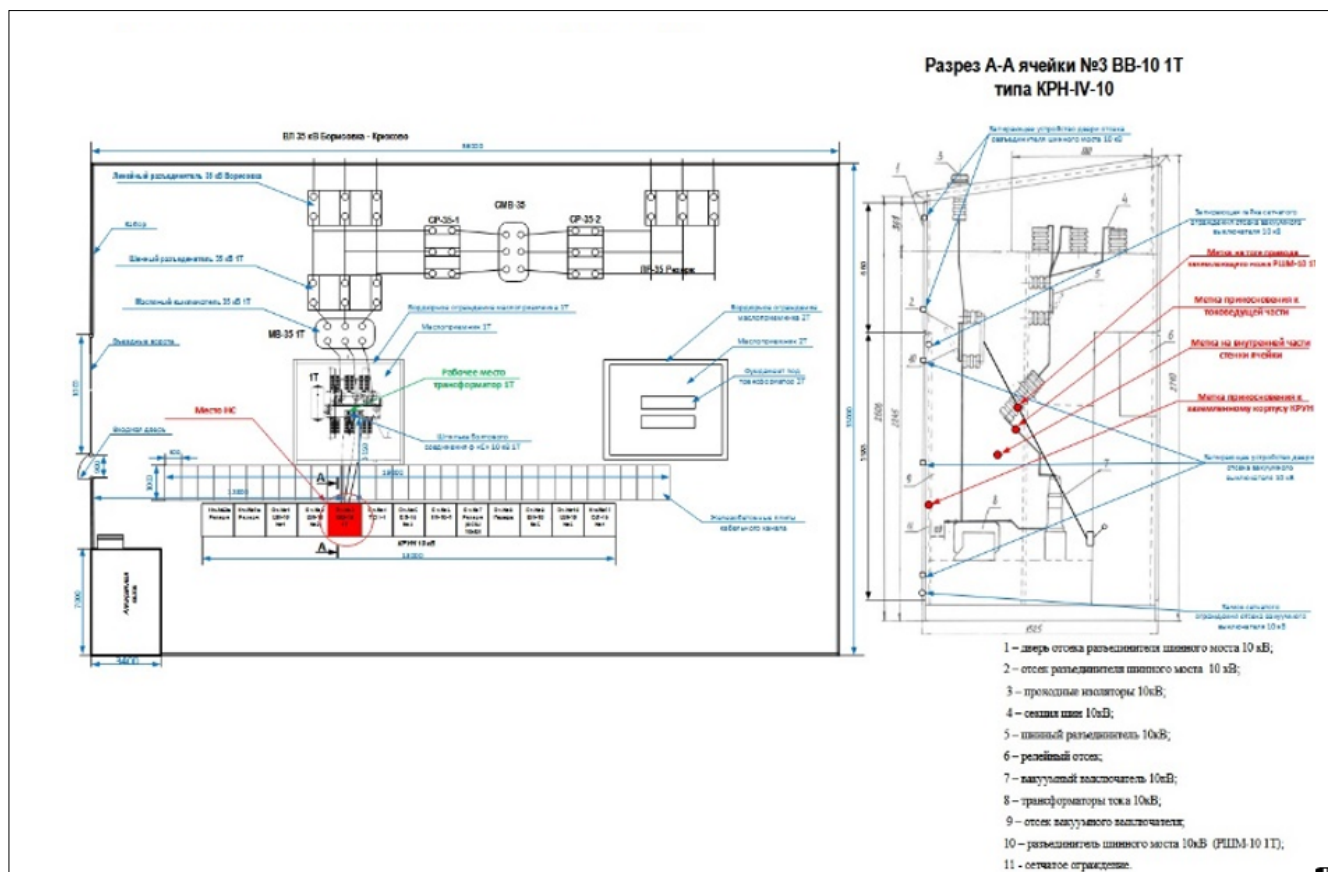
Место несчастного случая: подстанция 35/10 кВ «Крюково», Белгородская область

Описание несчастного случая: Для устранения нагрева на шпильке фазы «С» ввода 10 кВ 1Т ПС 35 кВ Крюково на место работ была направлена бригада в составе: ответственного руководителя работ – мастера С.; производителя работ, с совмещением обязанностей допускающего – электрослесаря Ю., членов бригады: электрослесаря А. и электрослесаря В.

Там он увидел, что на территории ОРУ 35 кВ электрослесарь В. лежит на спине около ячейки № 3, ноги лежат на железобетонных плитах кабельного канала. Мастер С. закричал: «В. попал под напряжение!».

- нахождении электрослесаря в действующей электроустановке (ячейка КРУН-IV 10 кВ № 3 «ввод 10 кВ-1»), нахождение в которой не предусмотрено выданным заданием;

- нахождении электрослесаря на территории ПС 35/10 Крюково до получения целевого инструктажа и оформления допуска бригады к работе по наряду-допуску;

При выполнении работ по нарядам-допускам в электроустановках закрываются на ключ ячейки, оставшиеся под напряжением.
