Анализ несчастных случаев на энергоустановках организаций, подконтрольных органам Ростехнадзора, за 5 месяцев 2018 года

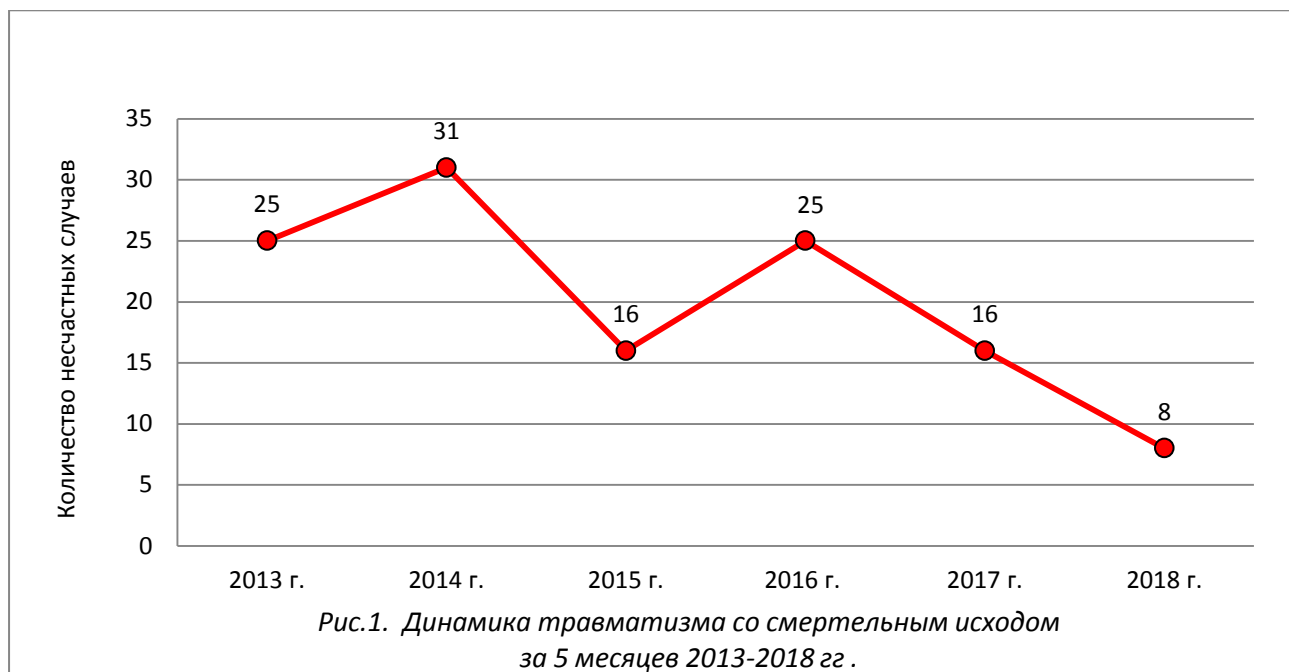
За отчётный период 2018 года произошло 8 несчастных случаев со смертельным исходом, в то время как за аналогичный период в 2017 году произошло 16 несчастных случаев.

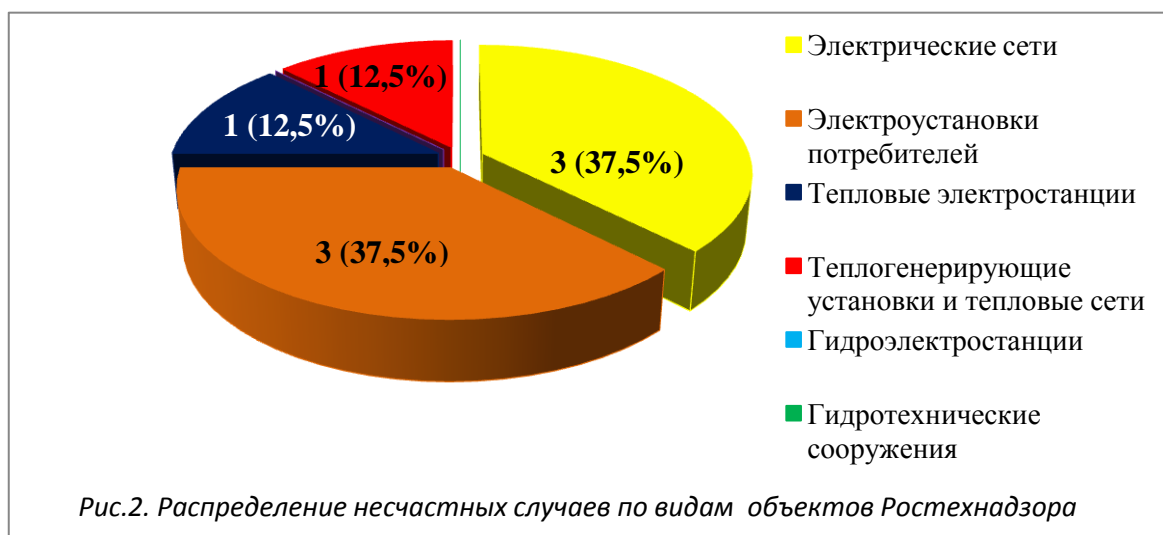
На теплогенерирующих установках и тепловых сетях произошёл 1 (12,5%) несчастный случай со смертельным исходом, в электроустановках потребителей – 3 (37,5%), на тепловых электростанциях – 1 (12,5%), в электрических сетях – 3 (37,5%) (рис. 2).

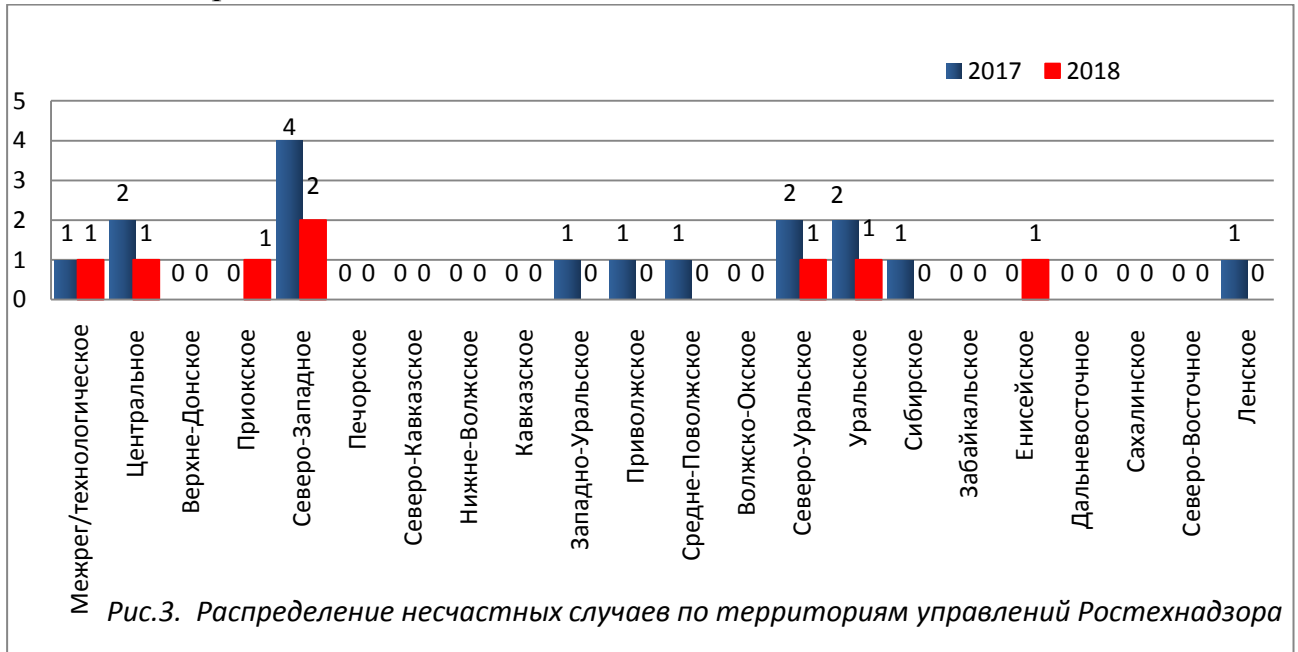
Несчастные случаи со смертельным исходом произошли в организациях, поднадзорных Северо-Западному (2 случая), Межрегиональному технологическому, Центральному, Уральскому, Северо-Уральскому, Енисейскому, и Приокскому (по 1 случаю) управлениям Ростехнадзора.

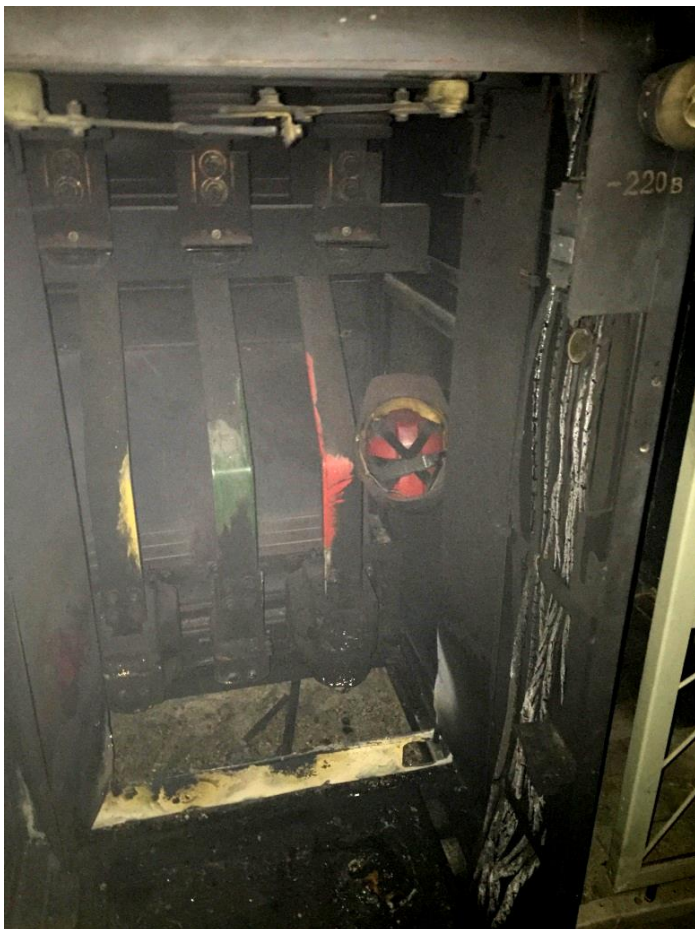
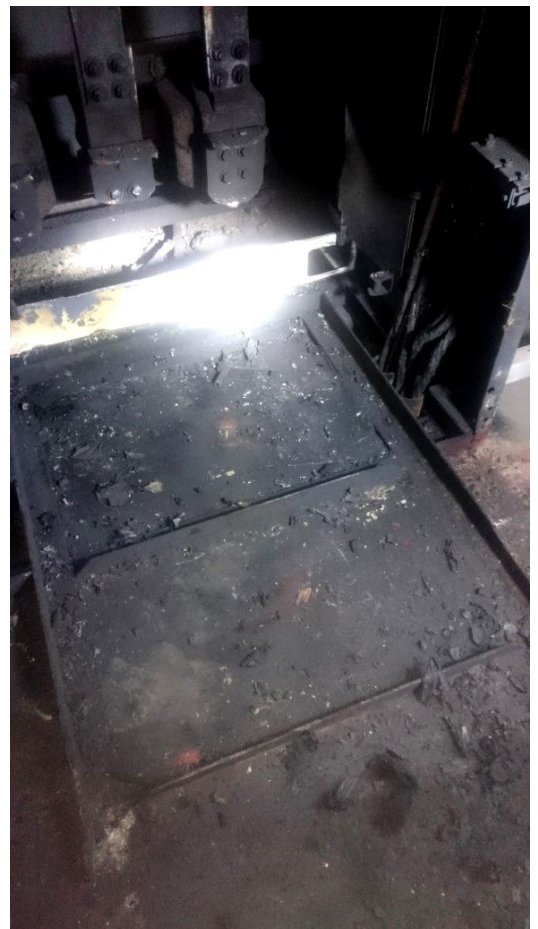
Производитель переключений услышал резкий хлопок и, обернувшись,

увидел яркую вспышку, огонь в ячейке № 5 секции 1 СП и обгоревшего коллегу, сидящего на коленях на полу и облокотившегося на токоведущие части ячейки № 5 секции 1 СП (вводные шины). Производитель переключений оттащил пострадавшего оперативной штангой за поясной ремень. Контролирующее лицо находился в сознании. Производитель переключений сообщил о случившемся начальнику смены станции. Затем прибыла бригада скорой помощи и после оказания первой медицинской помощи, пострадавшего госпитализировали в ГБУЗ «Чукотская окружная больница» г. Анадырь, 10.04.2018, находясь в реанимационном отделении, пострадавший скончался.

Причины несчастного случая:

Недостаточный контроль со стороны административно-технического персонала участка за соблюдением подчинённым персоналом производственной дисциплины и требований охраны труда (нарушение технологического процесса).

Неприменение спецодежды (ботинки кожаные с защитным подноском для защиты от повышенных температур на термостойкой маслобензостойкой подошве), средств индивидуальной защиты (далее – СИЗ) (подшлемник под каску термостойкий, защитный щиток для лица с термостойкой окантовкой).

Мероприятия по устранению причин несчастного случая:

До электротехнического персонала АТЭЦ доведены обстоятельства данного несчастного случая.

Проведён внеплановый инструктаж по безопасности труда электротехническому персоналу АТЭЦ.

Начальник ЭЦ, заместитель начальника ЭЦ, начальник смены станции направлены на внеочередную проверку знаний норм и правил работы в электроустановках в территориальную комиссию Ростехнадзора.

С оперативным, ремонтным, оперативно-ремонтным персоналом проведены занятия по теме: «Подготовка рабочего места. Первичный и

повторный допуск бригады к работе в электроустановках по наряду-допуску, распоряжению».

С персоналом, имеющим право выдачи нарядов-допусков, проведены практические занятия с разбором наиболее характерных ошибок при их оформлении.

Пересмотрены типовые бланки переключений на соответствие схемам и требованиям нормативно-технической документации, перечни работ, выполняемых по наряду-допуску, распоряжениям и в порядке текущей эксплуатации.

Проведена проверка правильности присвоения и нанесения диспетчерских наименований на электрооборудование.

Пересмотрены и актуализированы производственные инструкции и инструкции по охране труда в части обязанности применения спецодежды, спецобуви и других СИЗ при проведении конкретных работ.
