**Информация о несчастных случаях со смертельным исходом,
произшедших в ходе эксплуатации энергоустановок организаций,
подконтрольных органам Ростехнадзора, с января по июль 2024 года**

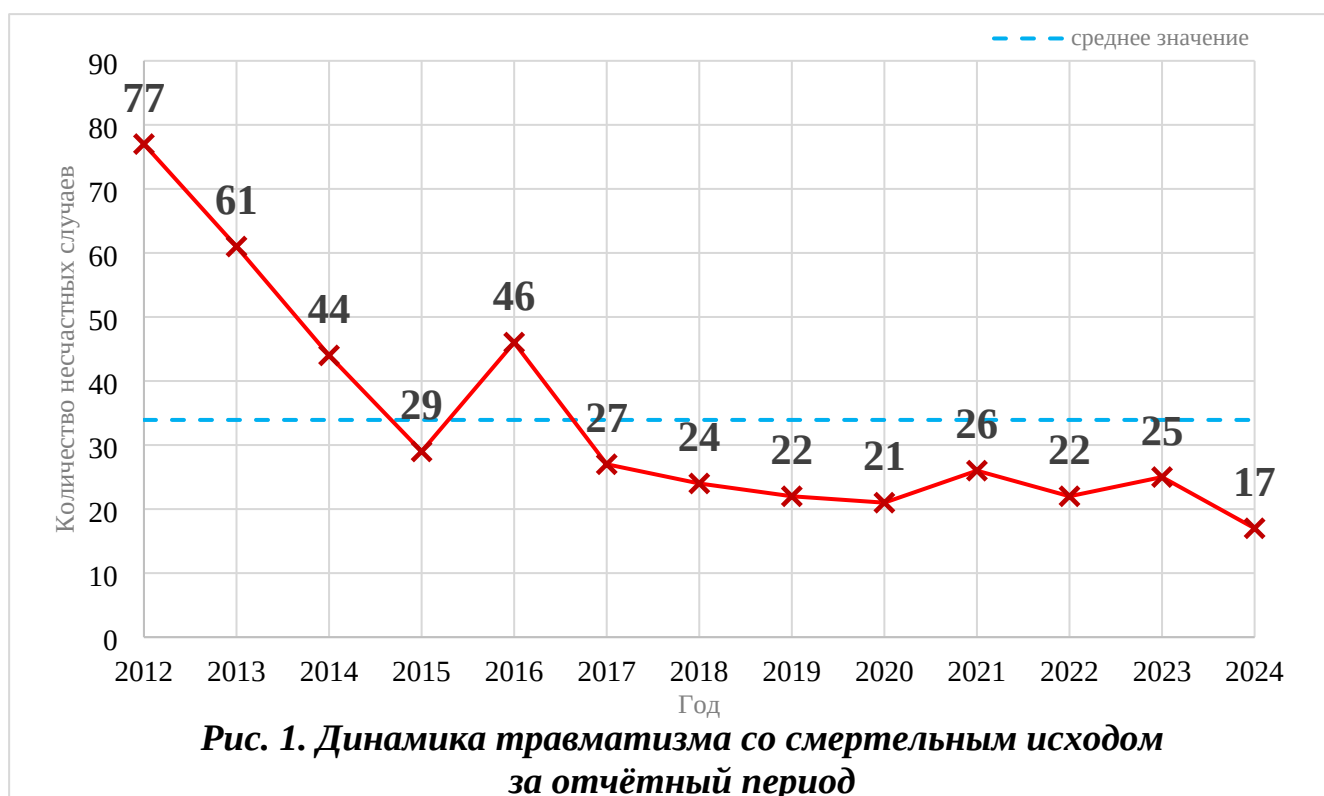
За отчётный период 2024 года произошло 17 несчастных случаев со смертельным исходом (17 погибших). За аналогичный период в 2023 году произошло 25 несчастных случаев (26 погибших).

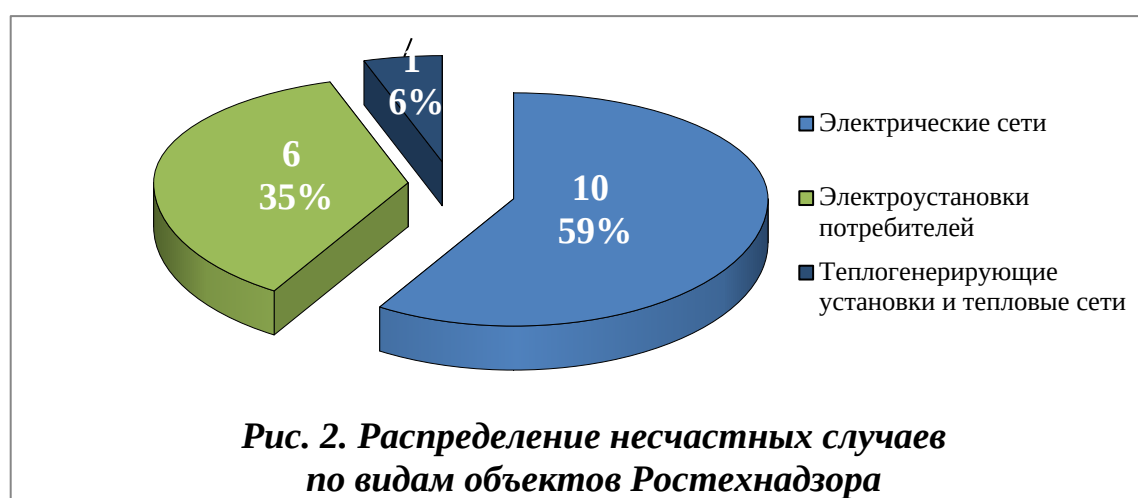
На объектах электрических сетей произошло 10 несчастных случаев со смертельным исходом, на электроустановках потребителей — 6, на теплогенерирующих установках и тепловых сетях — 1 (рис. 2).

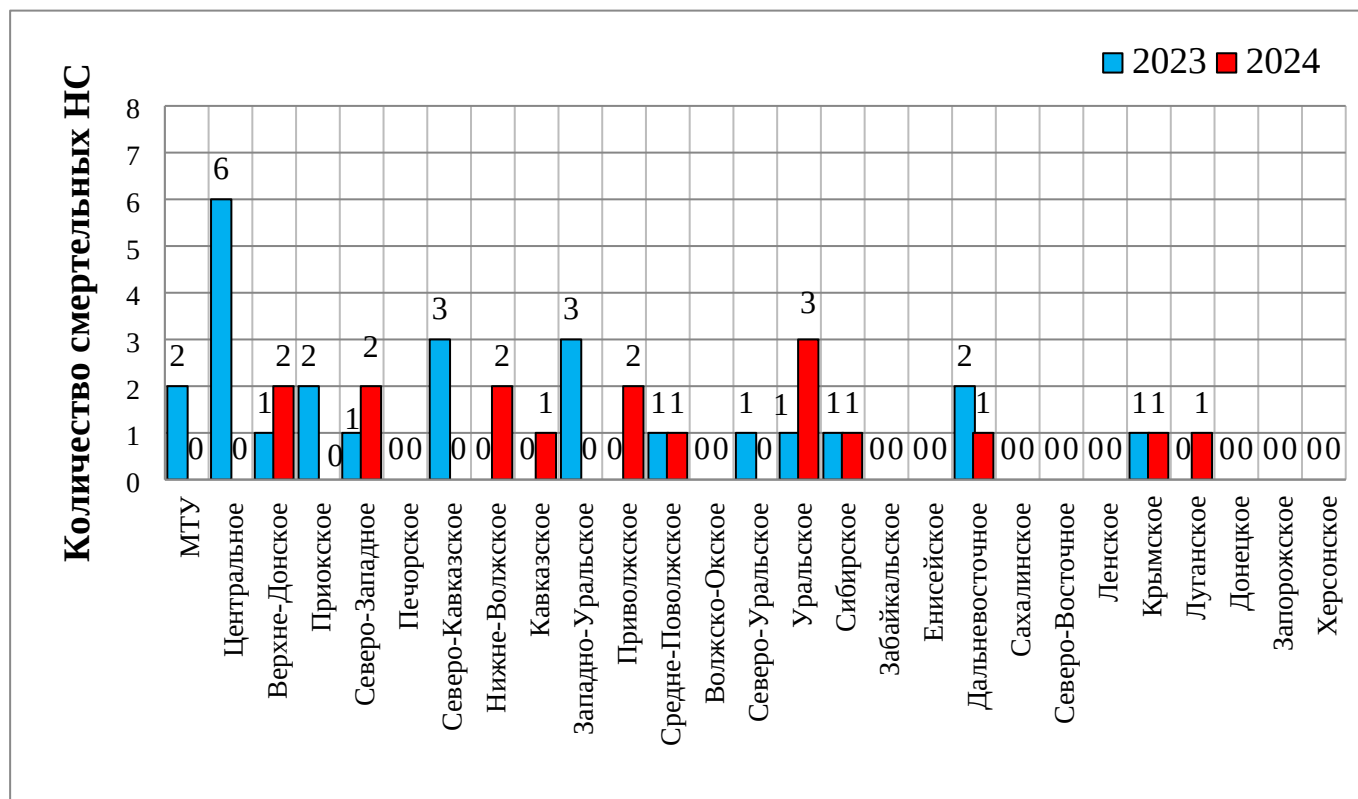
В 2024 году наибольшее количество несчастных случаев со смертельным исходом произошло в организациях, поднадзорных Уральскому управлению Ростехнадзора (3) (рис. 3).

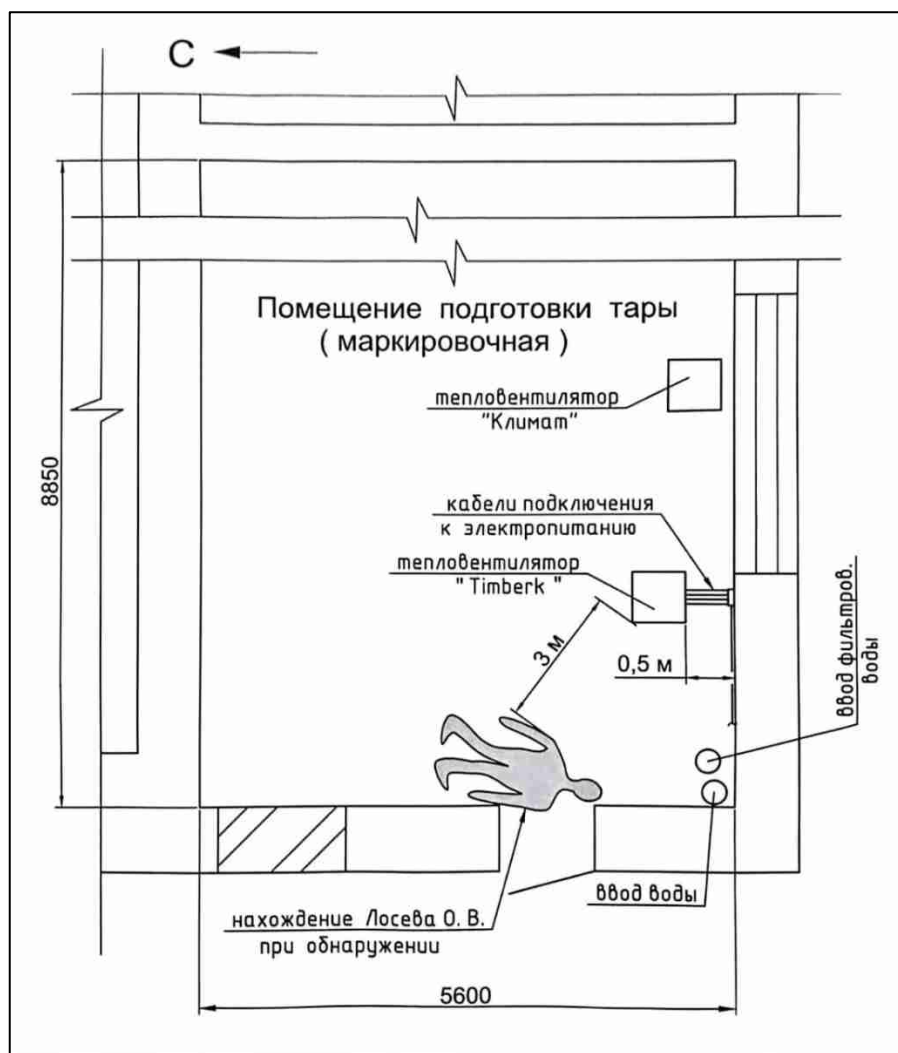
В ходе осмотра «Клима-3» электромонтёрами и было установлено, что теплоаентилятор не пригоден для ремонта и подлежит замене. Электромонтёры произвели его отключение от питающей электрической сети (КЛ 0,4 кВ).

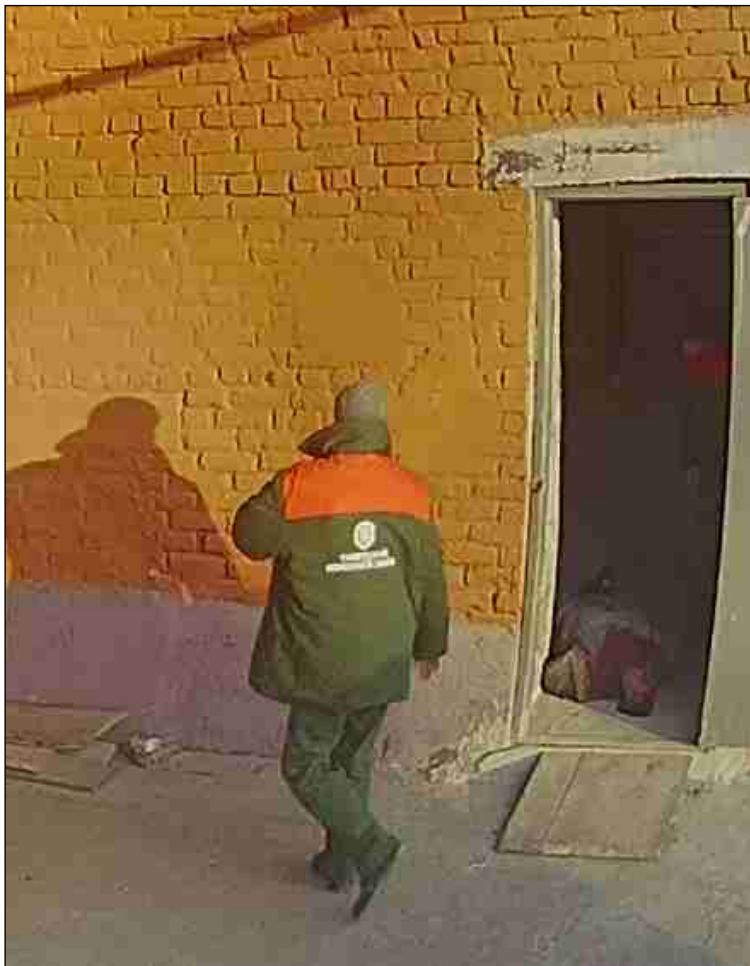
Электромонтёр при производстве работ по подключению «TIMBERLIK» не выполнил необходимые технические мероприятия по снятию напряжения с питающей кабельной линии 0,4 кВ путём отключения автоматического выключателя в РП-З и не проверил УНН отсутствие напряжения.

Электромонтёр при проведении подключения «TIMBERLIK», приблизился на недопустимое расстояние к токоведущим частям КЛ-0,4 кВ, находящимся под напряжением, вследствие чего произошло термическое воздействие вольтовой дуги (прямой контакт с фазной и нулевой жилой), и электромонтёр получил электротравму и упал на пол.

Неосторожность, невнимательность, поспешность, выразившиеся в невыполнении работником технических мероприятий по обеспечению безопасности работ при подключении электрического тепловентилятора «TIMBERLIK», а именно: не обеспечил и не проверил отсутствие напряжения (п. 8.1 Правил по охране труда при эксплуатации электроустановок, утв. приказом Минтруда России от 15.12.2020 №903н (далее –ПОТЭЭ).

Проработаны с работниками предприятия ФКП «ТПЗ» причины несчастного случая.

Проведён внеплановый инструктаж по охране труда с электромонтёрами по ремонту и обслуживанию электрооборудования ФКП «ТПЗ».
