**Информация о несчастных случаях со смертельным исходом, произошедших в ходе эксплуатации энергоустановок организаций, подконтрольных органам Ростехнадзора, с января по ноябрь 2024 года**

**1. Анализ несчастных случаев со смертельным исходом, произошедших в поднадзорных Ростехнадзору организациях**

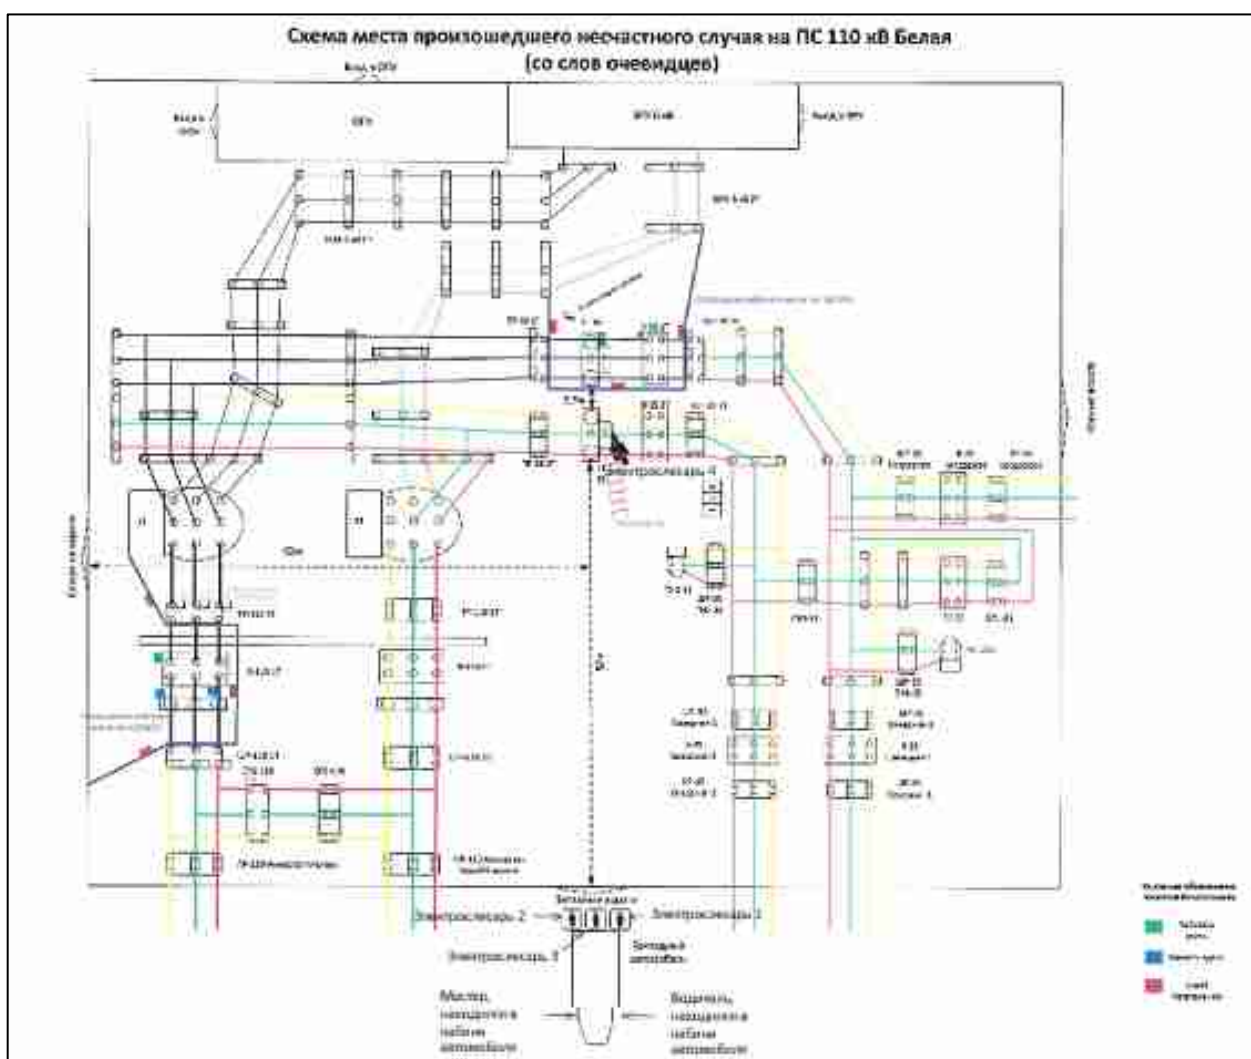
В 13:41 электрослесарь 1, электрослесарь 2, электрослесарь 3 услышали хлопок с территории подстанции 110 кВ Белая. Электрослесарь 1 открыл калитку западных ворот на подстанцию 110 кВ Белая и увидел лежащего на земле электрослесаря 4 между выключателем В-35 2Т и трансформаторами тока ТТ-35 2Т соседнего присоединения, находящегося под напряжением, ногами в сторону закрытого распределительного устройства 6 кВ, головой в сторону западных ворот подстанции.

Электрослесарь 4 попал под воздействие электрического тока в результате воздействия электрической дуги, возникшей из-за короткого замыкания при приближении на недопустимое расстояние к токоведущим частям, находящимся под напряжением, а именно к проводу фазы «В», закреплённому на опорный изолятор конструкции трансформаторов тока ТТ-35 2Т со стороны выключателя В-35 2Т.
