**Информация о несчастных случаях со смертельным исходом
на энергоустановках организаций, подконтрольных органам
Ростехнадзора, за 5 месяцев 2019 года**

**1. Анализ несчастных случаев со смертельным исходом, произошедших
в поднадзорных Ростехнадзору организациям**

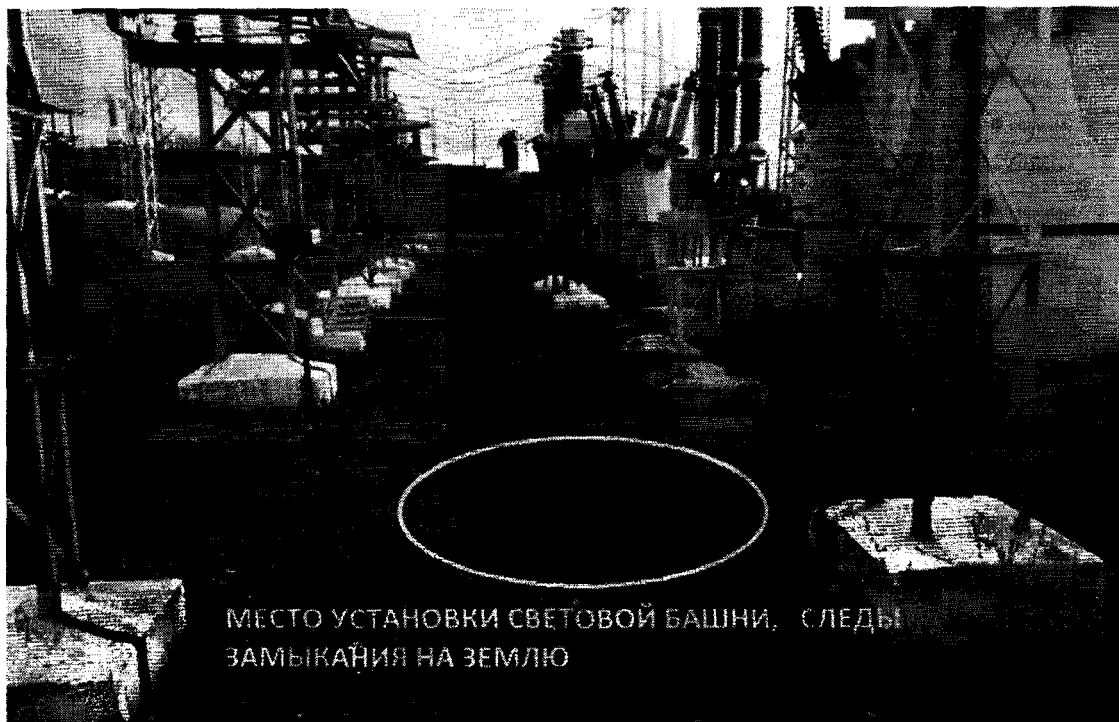
МЕСТО УСТАНОВКИ СВЕТОВОЙ БАШНИ, СЛЕДЫ ЗАМЫКАНИЯ НА ЗЕМЛЮ

Только в 01:00 начальник ПС «Абдулино-тяга» отпустил членов бригады. В 01:10 начальник ПС «Абдулино-тяга», приступил к демонтажу световой башни. При спуске тканевого цилиндра осветительной установки старший электромеханик наклонился в сторону шлейфа 110 кВ, находящегося под напряжением. Они пытались удержать цилиндр от приближения к токоведущим частям, но цилиндр приблизился на недопустимое расстояние к шлейфу шинного разъединителя ШР-110 Т2 фазы «С», и в результате пробоя изоляции проводника питания электролампы внутри цилиндра оба работника были поражены

электрическим током и отброшены в разные стороны. Старший электромеханик получил электротравму I степени. Прибывшая в 01:12 бригада скорой помощи констатировала смерть начальника ПС «Абдулино-тяга», также согласно проведённому судебно-химическому исследованию, в крови погибшего обнаружен этиловый спирт в концентрации 0,4 ‰.

Переработаны производственные инструкции по работе в тёмное время суток с применением световой башни. В инструкции внесены меры безопасности при эксплуатации световой башни.

Издан приказ по дистанции электроснабжения, запрещающий использование световых башен без проекта производства работ и порядка её применения

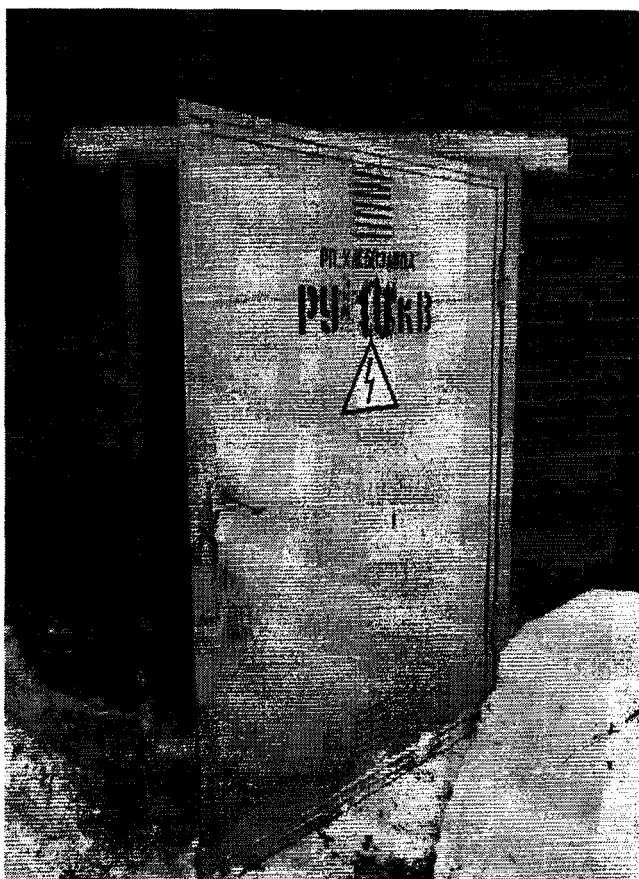
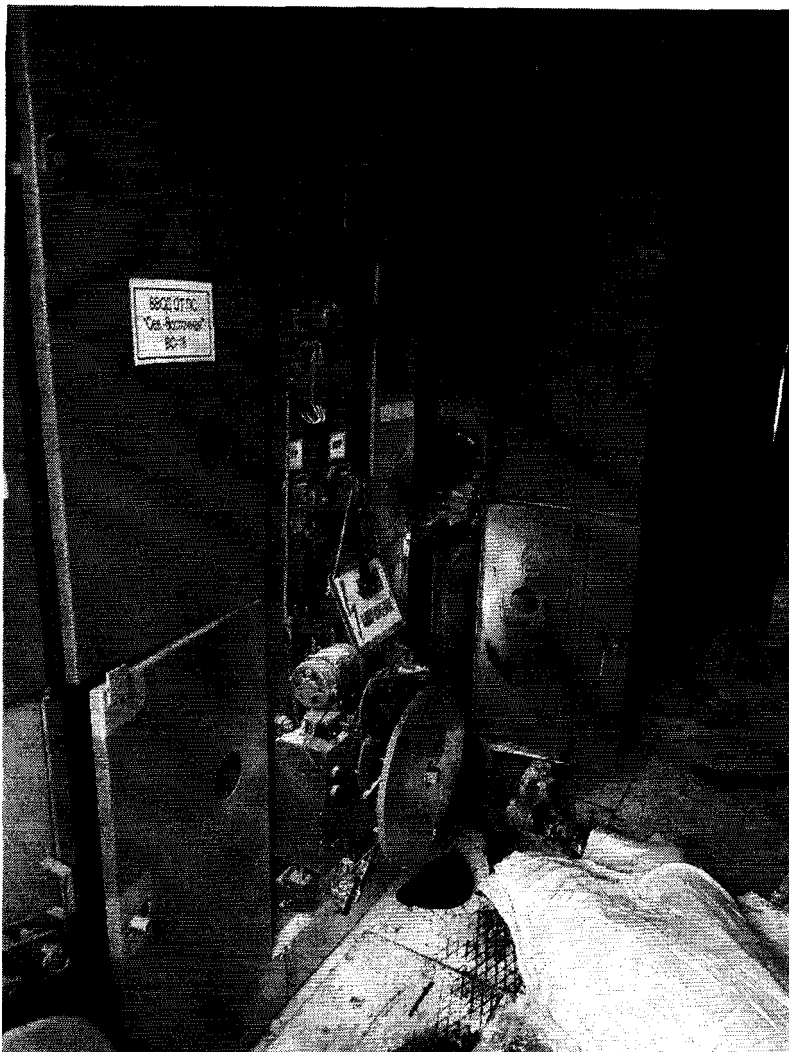
вспышка пламени. При тушении дымящегося оборудования, они увидели, что в яч. № 3 электромонтёр по эксплуатации распределительных сетей

(производитель работ) попал под напряжение, линейный и шинный разъединители включены. Они отключили их и вытащили пострадавшего из яч. № 3. Электромонтёры начали оказывать первую доврачебную помощь и продолжали её до приезда скорой помощи. Прибыв

Электромонтёр услышал шипение, и, повернув голову в сторону источника звука, увидел яркую вспышку пламени, которая ослепила его. Электромонтёр и члены другой бригады, выполняющие аналогичные работы по другому наряду-допуску, подбежали к яч. № 3, где произошла

Производитель работ не обеспечил безопасное проведение работ в действующей электроустановке, допустил приближение к токоведущим частям, находящимся под напряжением, на недопустимое расстояние. Нарушены п. 1.1.3 ПТЭЭСиС; пп. 1.2, 3.3, 5.1, 5.9, 11.1 ПОТЭЭ.

Производитель работ допустил самовольное проведение работ в действующих электроустановках, а также расширение рабочего места и объёма задания, определённых нарядом, приступил к работе на другом рабочем месте. Нарушены п. 1.1.3 ПТЭЭСиС; пп. 1.2, 4.2, 11.3, 12.1 ПОТЭЭ.
