УРОКИ, ИЗВЛЕЧЕННЫЕ ИЗ НЕСЧАСТНОГО СЛУЧАЯ	
Дата происшествия	11.08.2026
Наименование организации	ООО «Кузбасская энергосетевая компания» филиал «Энергосеть г. Белово» (далее – ООО «КЭнК»)
Место несчастного случая	Воздушная линия 6 кВ (далее – ВЛ) Ф.6-29-Ш, Кемеровская область – Кузбасс
Вид происшествия	Поражение электрическим током

1. Краткое описание несчастного случая

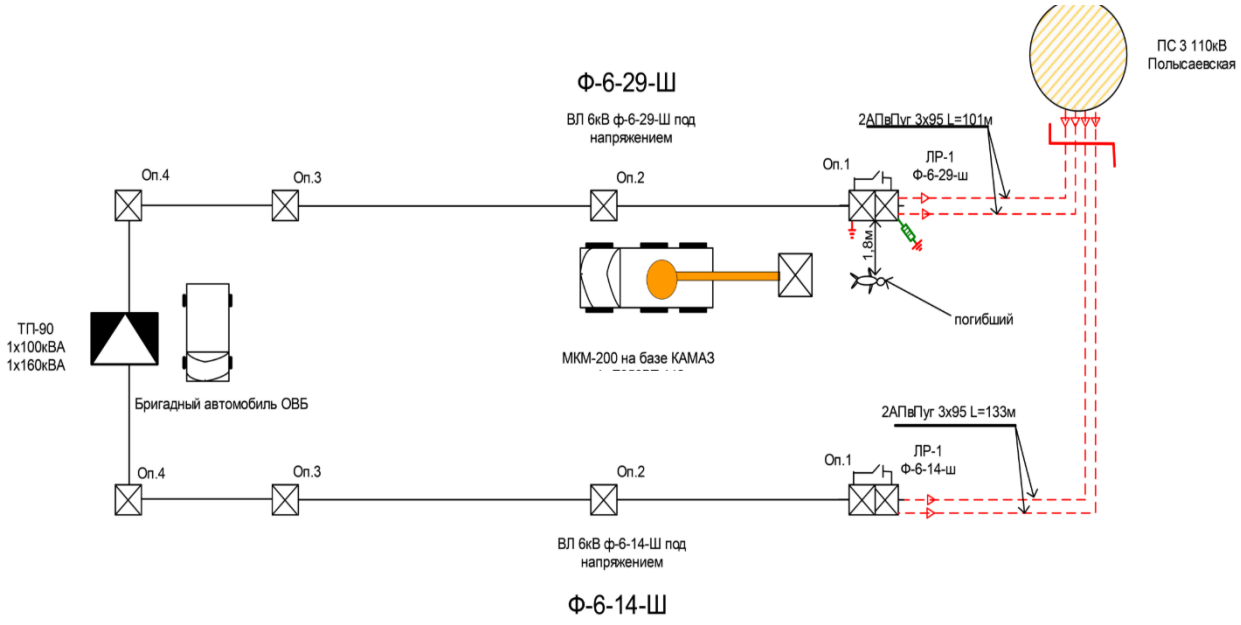
4. Фото и схема места происшествия

В 17:18 бригада прибыла к фидеру 6-29-Ш для перестановки АГП от фидера 6-29-Ш к фидеру 6-31-К. Проигнорировав команду диспетчера, электромонтер № 1 дал команду водителю АГП на подъем на опору № 1 ВЛ-6 кВ фидера 6-29-Ш, поднялся на опору для снятия ранее установленного на линейном разъединителе (со стороны кабельной линии) переносного заземления. При снятии одного зажима переносного заземления электромонтер № 1 допустил касание рукой ВЛ-6 кВ фидера 6-29-Ш, находящейся под напряжением, в результате получил электротравму.

2.1 Неудовлетворительная организация производства работ, выразившаяся в необеспечении контроля со стороны руководителей за ходом выполнения работ, а именно: выполнение работ с использованием АГП без оформления наряда-допуска и без назначения ответственного руководителя работ.

2.2 Несогласованность действий оперативного персонала и исполнителей в части игнорирования команд и распоряжений диспетчера, самовольное расширение рабочего места и объема порученной работы. 2.3 Неприменение электромонтерами ОВБ средств индивидуальной защиты (снятие переносного заземления без диэлектрических перчаток, без применения изолирующей штанги) и защиты от термических рисков электрической дуги. 2.4 Нарушение электромонтером № 1 требований Правил по охране труда при эксплуатации электроустановок, выразившееся в приближении на недопустимое расстояние к токоведущим частям, находящимся под напряжением.	3.6 Внесение изменений в Инструкцию по переключениям в электроустановках ООО «КЭнК» (распределены права и обязанности работников из числа оперативного персонала, допущенных к переключениям в электроустановках). 3.7 Обеспечено наличие в автомобилях ОВБ планов производства работ при работе на высоте. 3.8 Проведение внеплановой специальной оценки условий труда на рабочем месте электромонтера ОВБ. 3.9 Направление на внеочередную проверку знаний правил работы в электроустановках комиссия предприятия по проверке знаний правил работы в электроустановках. 3.10 Электромонтер ОВБ и диспетчер ОДС направлены на внеочередную проверку знаний правил работы в электроустановках в центральную постоянно действующую комиссию ООО «КЭнК». 3.11 Проведен внеплановый инструктаж с работниками предприятия по инструкциям по охране труда, по применению и испытанию средств защиты, используемых в электроустановках.

3.1 Персонал ООО «КЭнК» ознакомлен с обстоятельствами несчастного случая под запись в журнале проработки приказов.

3.2 Внесение изменений в должностную инструкцию диспетчера ОДС в части дополнения обязанностью осуществлять постоянный контроль за действиями персонала филиала при производстве переключений и других видов работ в электроустановках, оборудованных системой видеонаблюдения.

3.3 Внесение изменений в должностную инструкцию начальника ОДС в части дополнения обязанностью контроля наличия и применения СИЗ работниками в течение рабочего дня.

3.4 Внесение изменений в должностные инструкции главного инженера, заместителя главного инженера, руководителя службы охраны труда в части дополнения обязанности проведения внезапных проверок бригад всех участков не реже двух раз в неделю.

3.5 Внесение изменений в инструкцию для специалиста, ответственного за безопасное производство работ с применением подъемных сооружений (добавлен запрет использования грузоподъемных механизмов сторонних организаций).
