## Уроки, извлечённые из несчастных случаев

<b>УРОКИ, ИЗВЛЕЧЕННЫЕ ИЗ НЕСЧАСТНОГО СЛУЧАЯ</b>	
<b>Дата происшествия</b>	19.10.2023
<b>Наименование организации</b>	Чайковское обособленное подразделение АО «ОРЭС-Прикамья»
<b>Место несчастного случая</b>	ЗРУ-10 кВ 2-ая секция шин, Пермский край
<b>Вид происшествия</b>	Поражение электрическим током
<p style="text-align: center;"><b>1. Краткое описание несчастного случая</b></p> <p>При осмотре оборудования в РУ 10 кВ ТП № 159 электромонтером ОВБ было установлено потрескивание на фазе «В» секционного шинного разъединителя 2-й секции шин (СШР-2), о чем в 15:50 было сообщено электромонтеру по оперативным переключениям, который дал команду электромонтеру ОВБ вывести в резерв трансформатор Т-2 и вторую секцию шин 10 кВ.</p> <p>Электромонтером ОВБ были произведены переключения в РУ 0,4 кВ ТП № 159: был включен секционный рубильник и отключен вводной рубильник трансформатора Т-2, тем самым нагрузка 0,4 кВ была переведена на трансформатор Т-1. Затем в РУ 10 кВ были отключены: выключатель ВН-16 ввода трансформатора Т-2, СШР-1 (секционный шинный разъединитель 1-й секции шин), СШР-2 (секционный шинный разъединитель 2-й секции шин). Выключатель ВН-1

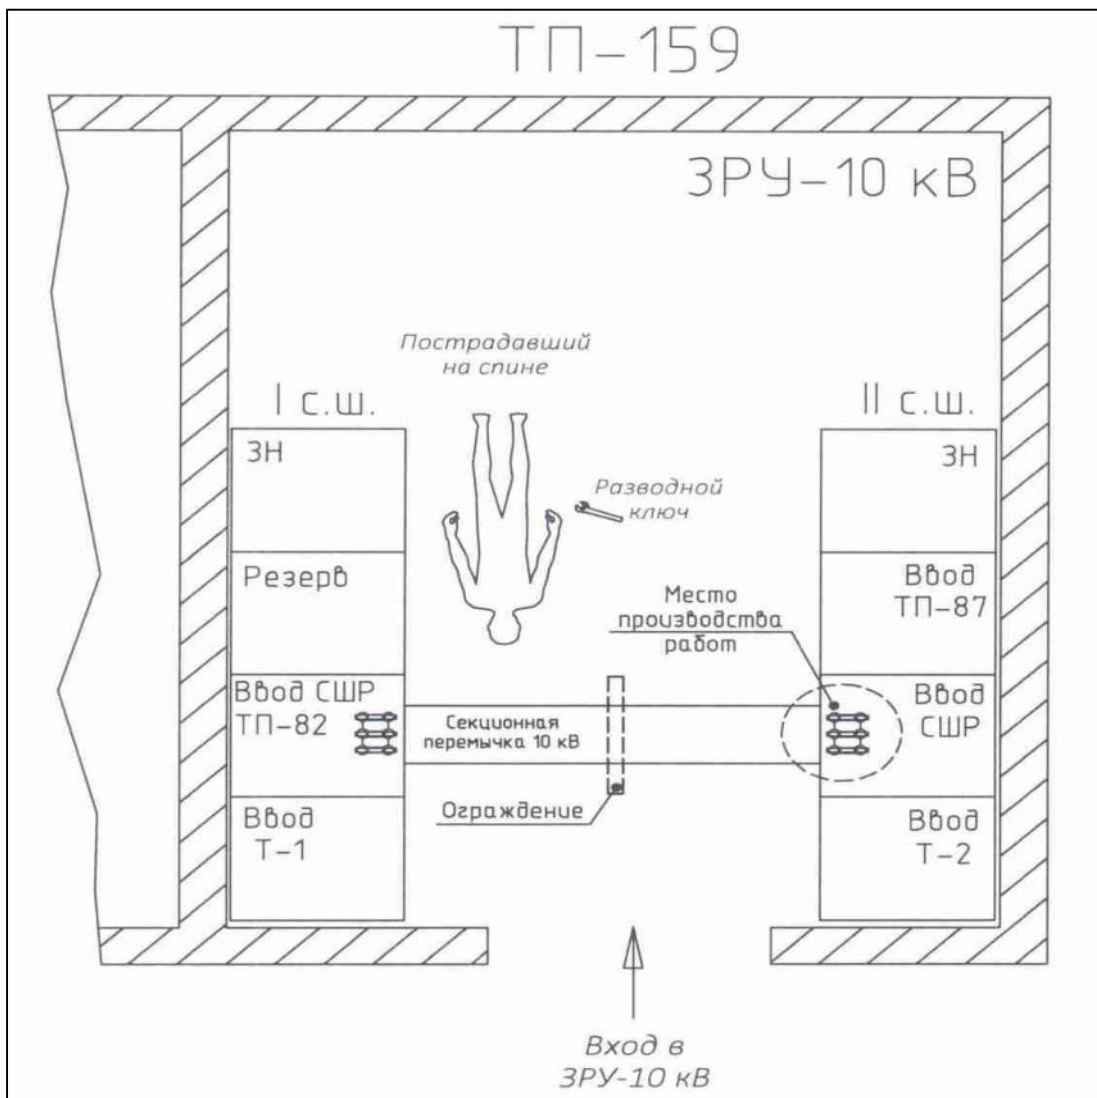
Мастер разводным ключом стал регулировать подвижный контакт СШР-2. В 16:12 во время регулировки подвижного контакта СШР-2 фазы «В» мастер приблизился на недопустимое расстояние (менее 0,6 м) до неизолированных токоведущих частей (неподвижные контакты СШР-1), находящихся под напряжением, через секционную перемычку и подвижные контакты СШР-2, в результате чего получил поражение электрическим током, после чего упал в проход между 1 и 2 секциями шин с высоты примерно 2 метров.

Секционная перемычка и секционный шинный разъединитель I и II секции шин ЗРУ 10 кВ ТП № 159

<p style="text-align: center;"><b>3. Мероприятия по устранению причин несчастного случая</b></p> <p><b>3.1</b> Направлены на внеочередную проверку знаний правил работы в электроустановках главный инженер Чайковского ОП АО «ОРЭС-Прикамья» и директор Чайковского ОП АО «ОРЭС-Прикамья».</p> <p><b>3.2</b> Направлены на внеочередную проверку знаний правил работы в электроустановках электромонтеры оперативно-выездной бригады Чайковского ОП АО «ОРЭС-Прикамья».</p> <p><b>3.3</b> Проведен внеплановый инструктаж по охране труда, обстоятельствам и причинам несчастного случая, мерам безопасности при проведении ремонтных и аварийных работ в электроустановках со всем электротехническим персоналом АО «ОРЭС-Прикамья».</p> <p><b>3.4</b> Проведена внеочередная специальная оценка рабочего места – «мастер участка по ремонту и эксплуатации воздушных линий» Чайковского ОП АО «ОРЭС-Прикамья».</p> <p><b>3.5</b> Актуализирована инструкция по оперативным переключениям в АО «ОРЭС-Прикамья».</p> <p><b>3.6</b> Издан приказ АО «ОРЭС-Прикамья» по обстоятельствам и причинам несчастного случая.</p> <p><b>3.7</b> Проведена оценка профессиональных рисков рабочих мест Чайковского ОП АО «ОРЭС-Прикамья».</p> <p style="text-align: center;"><b>4. Административные меры, принятые руководителем предприятия</b></p> <p><b>4.1</b> Депремированы руководящие работники Чайковского ОП АО «ОРЭС-Прикамья».</p>
