## Уроки, извлеченные из несчастных случаев

| УРОКИ, ИЗВЛЕЧЕННЫЕ ИЗ НЕСЧАСТНОГО СЛУЧАЯ | | <b>3. Мероприятия по устранению причин несчастного случая</b><br><br><b>3.1</b> Обстоятельства и причины смертельного несчастного случая проработаны под подписью с работниками ООО «Байкальская энергетическая компания» филиал ТЭЦ-9.<br><b>3.2</b> Проведен внеплановый инструктаж по охране труда персоналу ООО «Байкальская энергетическая компания» филиал ТЭЦ-9 с подробным разбором обстоятельств и причин смертельного несчастного случая.<br><b>3.3</b> Руководителем ООО «Байкальская энергетическая компания» филиал ТЭЦ-9 по результатам расследования несчастного случая издан приказ о проведении внеплановой специальной оценки условий труда на рабочем месте машиниста топливоподачи 4 разряда и проведении внеплановой оценки профессиональных рисков на рабочем месте машиниста топливоподачи 4 разряда. |
|---|---|---|
| Наименование организации | ООО «Байкальская энергетическая компания» филиал ТЭЦ-9 | |

| УРОКИ, ИЗВЛЕЧЕННЫЕ ИЗ НЕСЧАСТНОГО СЛУЧАЯ | | 3. Мероприятия по устранению причин несчастного случая | |
|---|---|---|---|
| Наименование организации | АО «Уральская Сталь» | 3.2 | Обеспечен индивидуальным

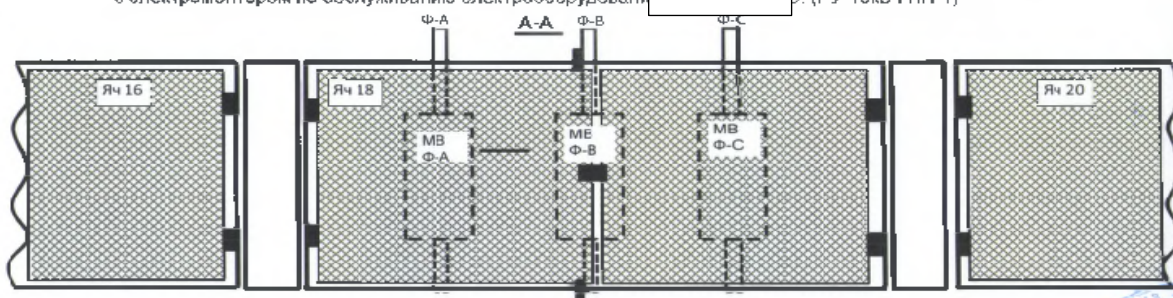
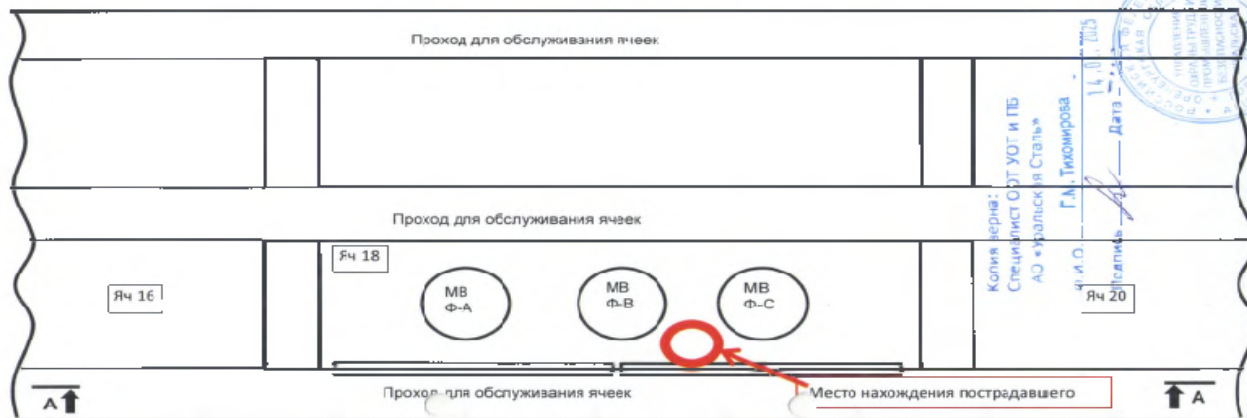
« Схема места смертельного несчастного случая произошедшего в ЦСП АО «Уральская Сталь» с электромонтером по обслуживанию электрооборудования (РУ-10кВ ГПП-1) »
