Информация о несчастных случаях со смертельным исходом, произошедших в ходе эксплуатации энергоустановок организаций, подконтрольных органам Ростехнадзора, в 2023 году

3.1 Несчастный случай со смертельным исходом, произошедший в филиале АО «Донэнерго» Шахтинские межрайонные электрические сети

3.2 Несчастный случай со смертельным исходом, произошедший в ООО «ЮгЭнергоРесурс»

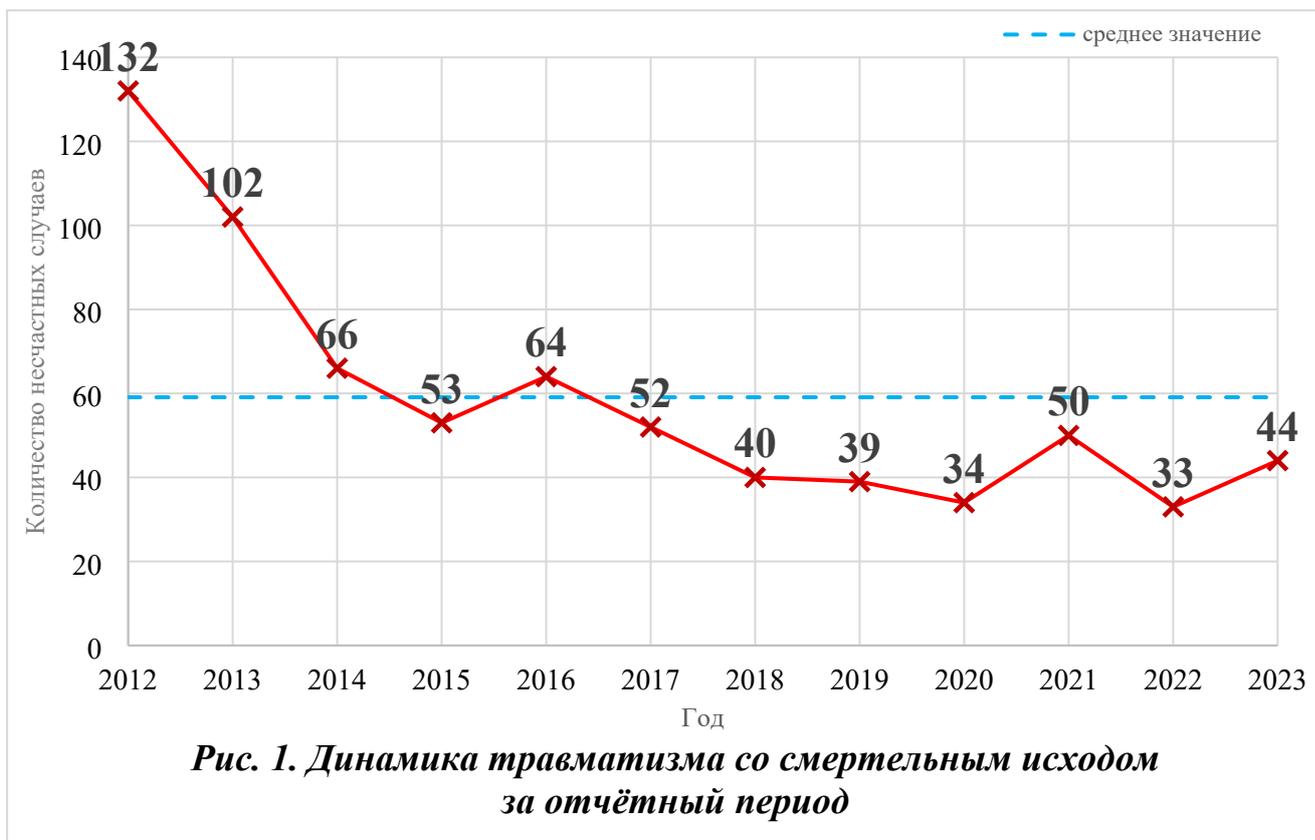
За 2023 год произошло 44 несчастных случая со смертельным исходом (46 погибших), в том числе 3 групповых несчастных случая. В 2022 году произошло 33 несчастных случая (33 погибших).

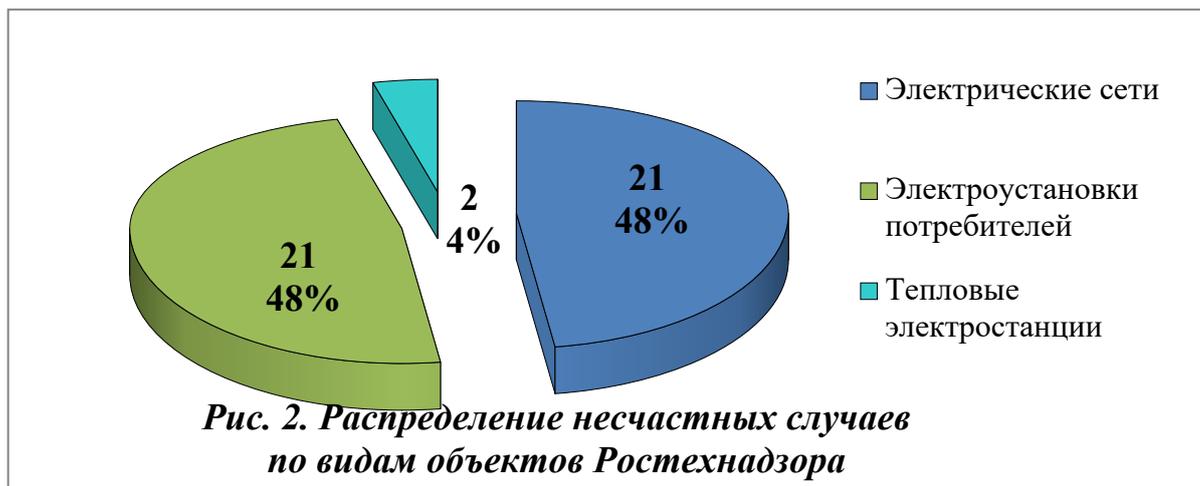
На объектах электрических сетей произошёл 21 несчастный случай со смертельным исходом, в электроустановках потребителей – 21, на тепловых электростанциях – 2 (рис. 2).

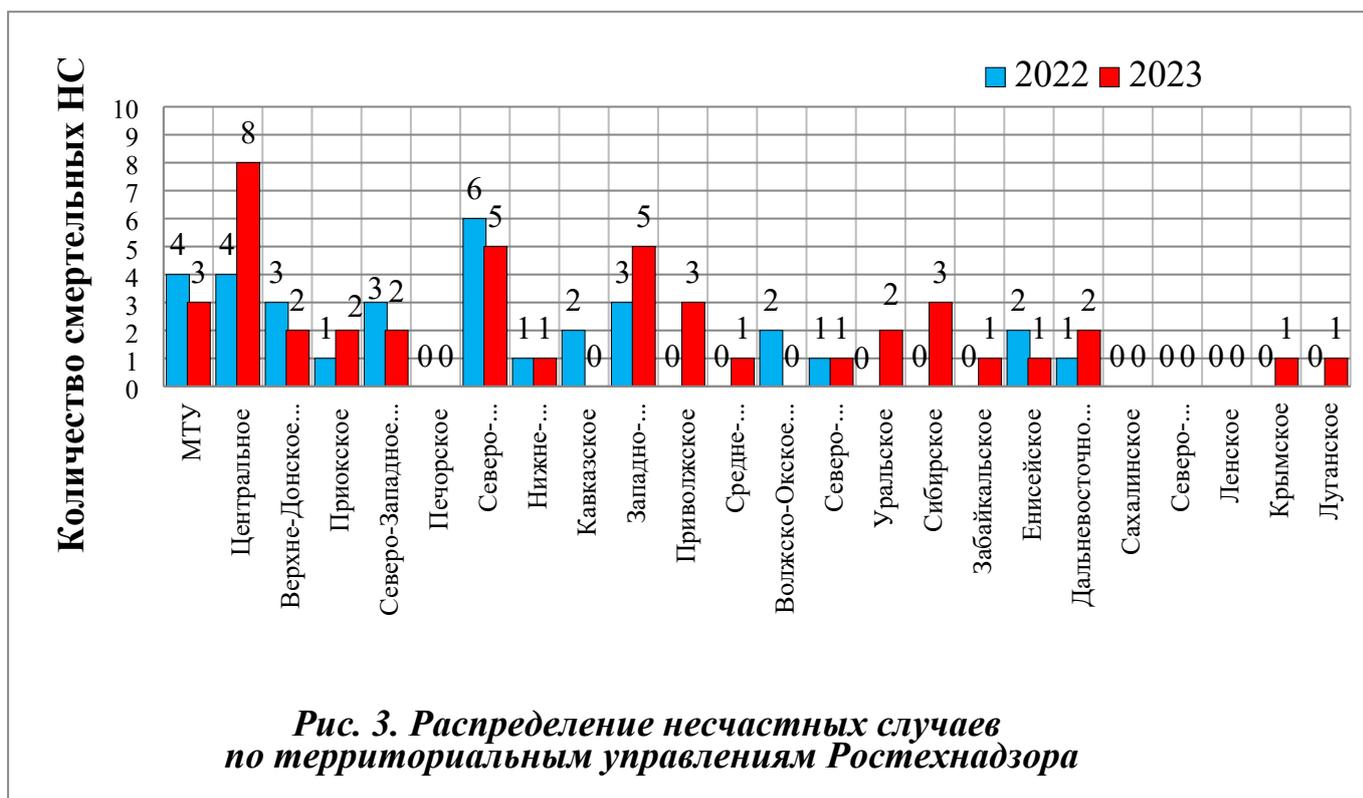
В 2023 году наибольшее количество несчастных случаев со смертельным исходом произошло в организациях, поднадзорных Центральному (8), Северо-Кавказскому (5) и Западно-Уральскому (5) управлениям Ростехнадзора (рис. 3).

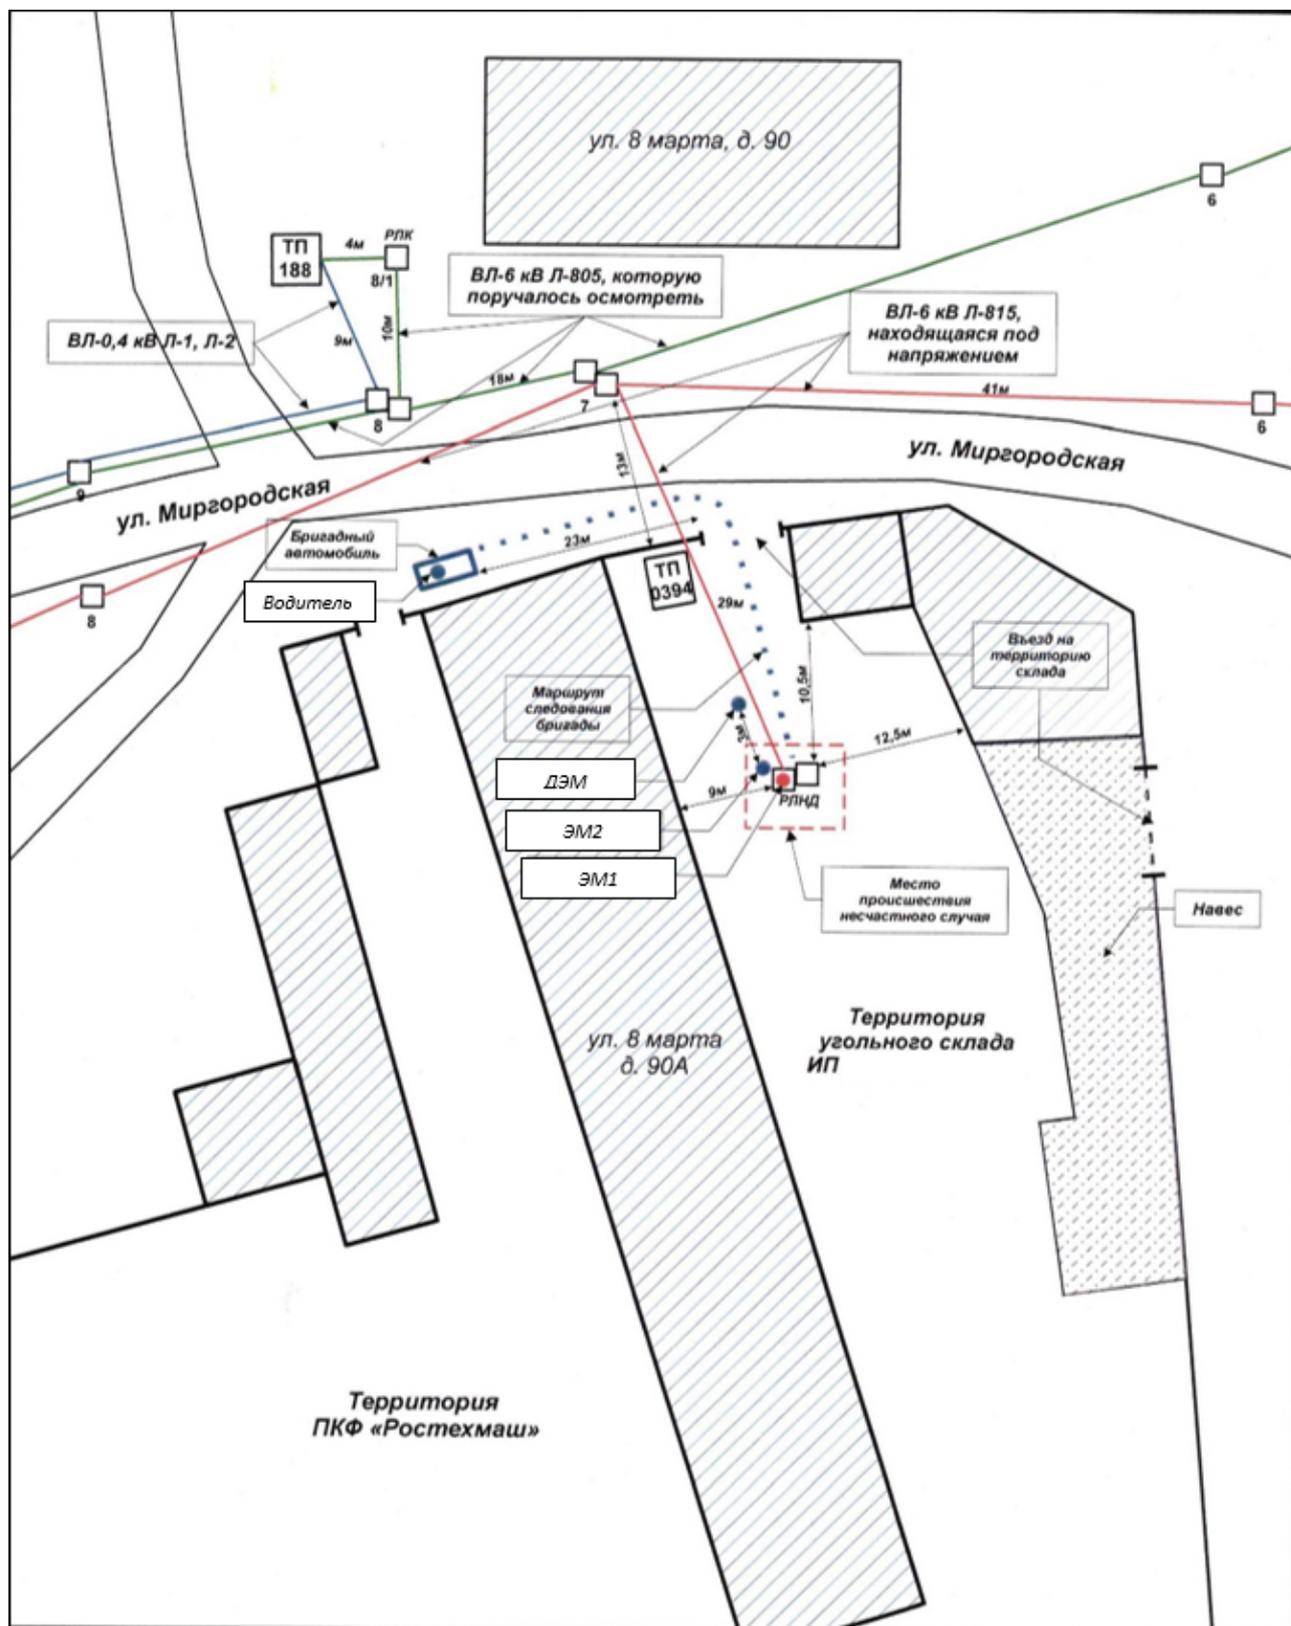
Описание несчастного случая: В 06:10 на ПС Ш-8 (собственник ПАО «Россети Юг» – «Ростовэнерго») от действия максимальной токовой защиты отключилась ВЛ-6 кВ Л-805 (Комправада 1) (собственник АО «Донэнерго»). В 06:11 по команде дежурного диспетчера оперативно-диспетчерской группы Артёмовского участка электрических сетей филиала АО «Донэнерго» Шахтинские межрайонные электрические сети (далее – ДД ОДГ) оперативно-ремонтной бригадой, находящейся в смене, начат осмотр ВЛ-6 кВ Л-805 до трансформаторной подстанции (далее – ТП) № 459 (участок ВЛ-6 кВ Л-805 после ТП-459 запитан от ВЛ-6 кВ Л-812). В 06:55 осмотр проведён, видимых повреждений не выявлено. В 07:00 по графику в смену заступили другие ДД ОДГ и оперативно-ремонтная бригада в составе дежурного электромонтёра по эксплуатации распределительных сетей (далее – ДЭМ) и водителя автомобиля по совмещению электромонтёра по эксплуатации распределительных сетей (далее – водитель). Ориентировочно

около 07:40 после проведенного утреннего совещания начальником Артёмовского участка электрических сетей, мастером участка и ДД ОДГ в целях снижения времени на отыскание места повреждения на ВЛ-6 кВ Л-805 принято решение о привлечении к осмотру линии бригады по эксплуатации распределительных сетей Артёмовского участка, ДЭМ привлечь к отключению трансформаторных подстанций (далее – ТП) и возможности опробовать ВЛ-6 кВ Л-805 без нагрузки.

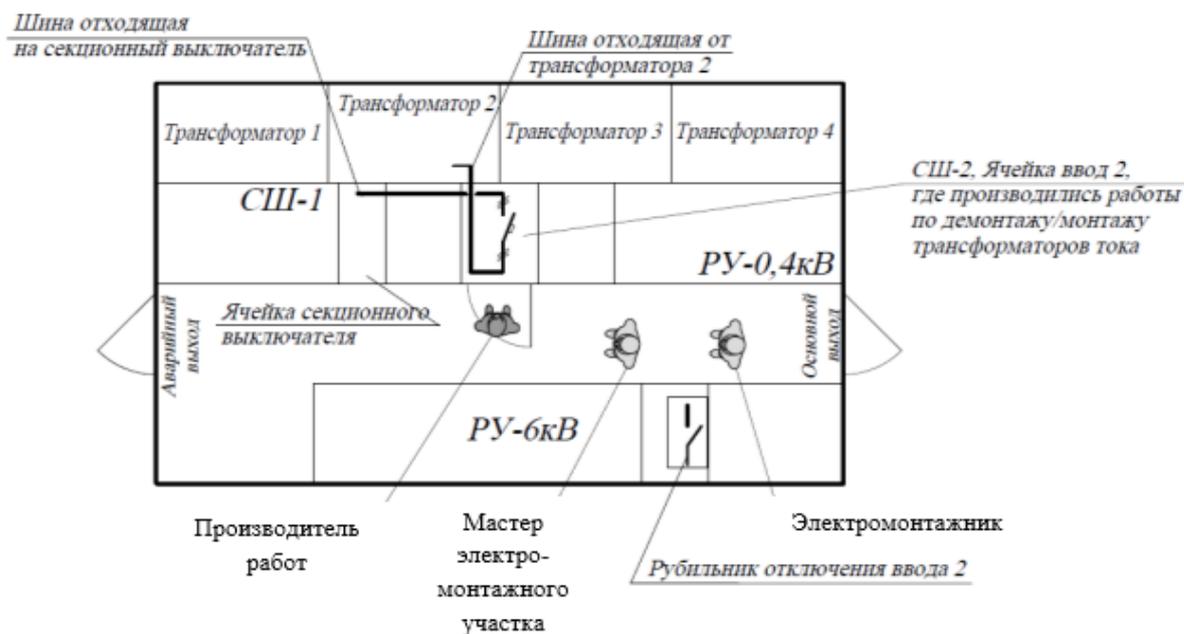
Описание несчастного случая: Бригада ООО «ЮгЭнергоРесурс», состоящая из производителя работ, мастера электромонтажного участка и электромонтажника в качестве командированного персонала 05.09.2023 в 23:30

прибыли на территорию ООО «ИЦ «ГиСМ» для выполнения электромонтажных работ в ТП на основании соответствующего договора подряда.
