**Информация о несчастных случаях со смертельным исходом
на энергоустановках организаций, подконтрольных органам
Ростехнадзора, за 5 месяцев 2019 года**

**1. Анализ несчастных случаев со смертельным исходом, произошедших
в поднадзорных Ростехнадзору организациям**

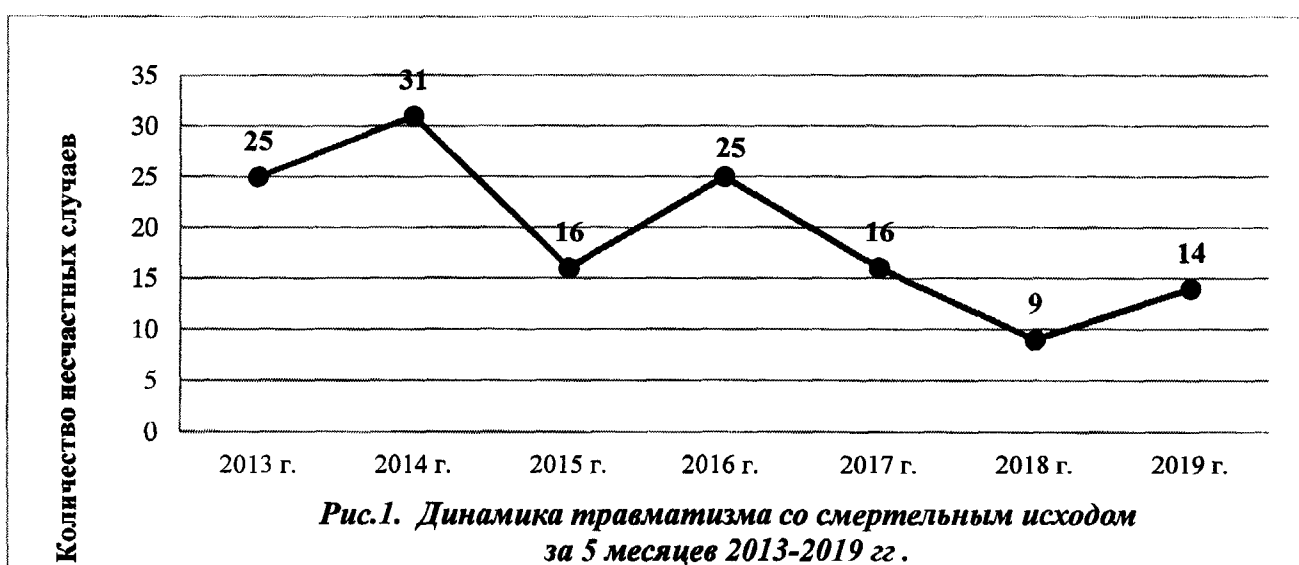
За отчётный период 2019 года произошло 14 несчастных случаев со смертельным исходом, (зафиксирована гибель 14 человек), в то время как за аналогичный период в 2018 году произошло 9 несчастных случаев, в том числе групповых.

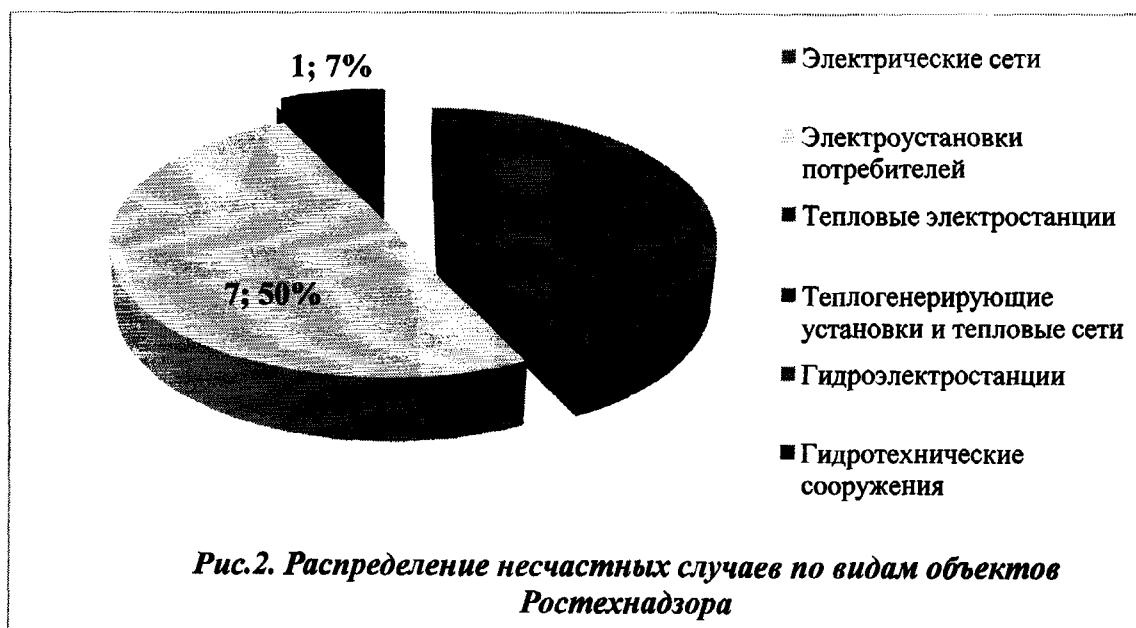
В электроустановках потребителей электрической энергии произошло 7 несчастных случаев со смертельным исходом (50%), в электрических сетях — 6 (43%), и 1 (7%) несчастный случай произошёл на теплогенерирующих установках и тепловых сетях (рис. 2).

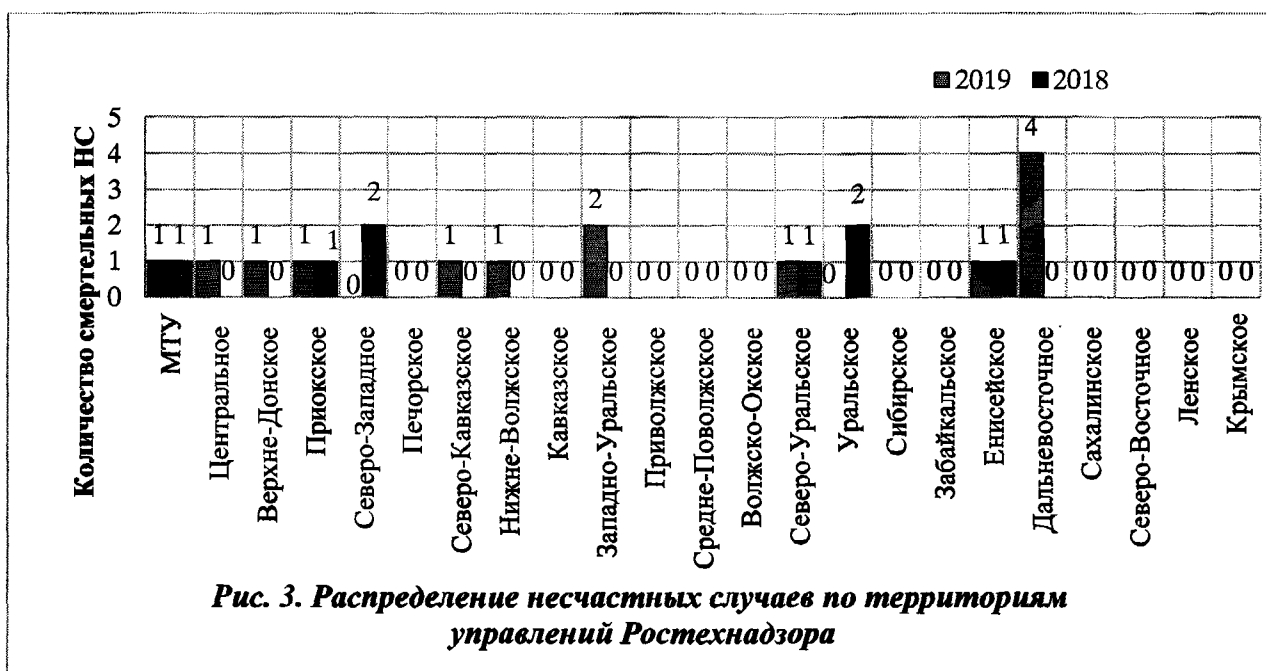
Наибольшее количество несчастных случаев со смертельным исходом произошло в организациях, поднадзорных Дальневосточному и Западно-Уральскому управлениям Ростехнадзора (рис. 3).
