## Уроки, извлеченные из несчастных случаев

| УРОКИ, ИЗВЛЕЧЕННЫЕ ИЗ НЕСЧАСТНОГО СЛУЧАЯ | | 3. Мероприятия по устранению причин несчастного случая |
|---|---|---|
| Место несчастного случая | Распределительная подстанция 92 (далее – РП-92), распределительное устройство 6 кВ (далее – РУ 6 кВ), II секция шин, ячейка № 13, Ленинградская область | |

| УРОКИ, ИЗВЛЕЧЕННЫЕ ИЗ НЕСЧАСТНОГО СЛУЧАЯ | | <b>3. Мероприятия по устранению причин несчастного случая</b><br><br>3.1 Доведены до сведения обстоятельства и причины данного несчастного случая до руководителей структурных подразделений и специалистов.<br>3.2 Проведен внеплановый инструктаж работникам АО «Электронприбор-Энерго».<br>3.3 Проведено обучение по правилам охраны труда при эксплуатации электроустановок работникам АО «Электронприбор-Энерго».<br>3.4 Проведена проверка знаний по электробезопасности электротехнического персонала АО «Электронприбор-Энерго».<br>3.5 Организована работа по обеспечению средствами индивидуальной защиты работников АО «Электронприбор-Энерго». |
|---|---|---|
| Место несчастного случая | Помещение закрытого распределительного устройства (далее – ЗРУ) 10 кВ № 1 ячейка № 6 фидера 18, Московская область | |

| УР

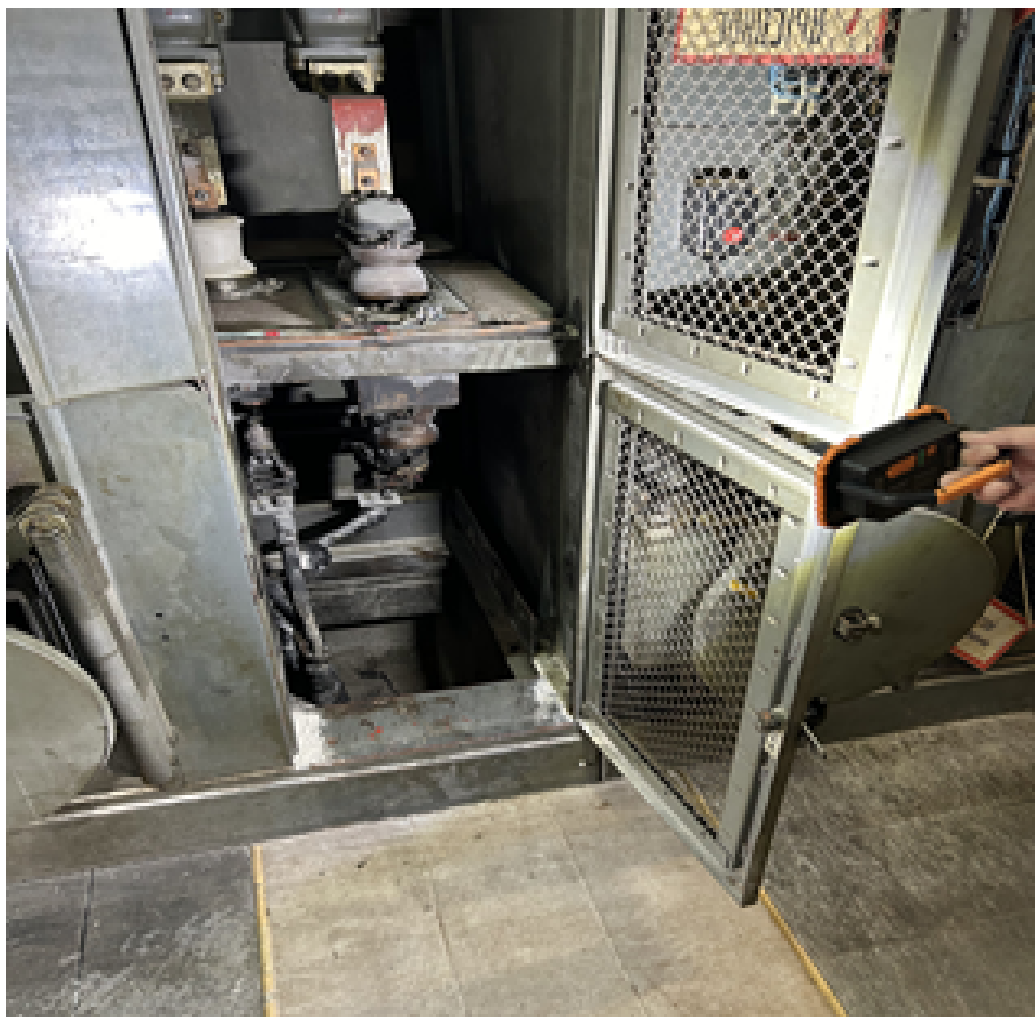
#### 4. Фото места происшествия

| УРОКИ, ИЗВЛЕЧЕННЫЕ ИЗ НЕСЧАСТНОГО СЛУЧАЯ | | <b>3. Мероприятия по устранению причин несчастного случая</b><br><br>3.1 Доведены до сведения обстоятельства и причины данного несчастного случая до руководителей структурных подразделений и специалистов.<br>3.2 Проведен внеплановый инструктаж работникам АО «Электронприбор-Энерго».<br>3.3 Проведено обучение по правилам охраны труда при эксплуатации электроустановок работникам АО «Электронприбор-Энерго».<br>3.4 Проведена проверка знаний по электробезопасности электротехнического персонала АО «Электронприбор-Энерго».<br>3.5 Организована работа по обеспечению средствами индивидуальной защиты работников АО «Электронприбор-Энерго». |
|---|---|---|
| <b>1. Краткое описание несчастного случая</b><br><br><p>Бригада АО «Электронприбор-Энерго» в составе допускающего – электромонтера по ремонту и обслуживанию электрооборудования, производителя работ – мастера службы электроснабжения, члена бригады – электромонтера по измерениям и испытаниям должна была проводить работы по фазировке жил кабельной линии фидера 18 на линейном разъединителе в ячейке № 6 в ЗРУ 10 кВ № 1.</p> <p>При выполнении работ производитель работ попал под напряжение 10 кВ, приблизившись на недопустимое расстояние к трансформатору тока фазы К. От возникшей электрической дуги получил термические ожоги различной степени тяжести и был направлен в больницу.</p> <p>Находясь на лечении, потерпевший от полученных травм скончался.</p> | | |

2.5 Допускающий не произвел необходимые отключения, предусмотренные таблицей наряда-допуска «Мероприятия по подготовке рабочих мест», отключения для предотвращения воздействия на работающего опасного и вредного производственного фактора на рабочем месте, чем нарушены требования п. 10.1 ПОТЭЭ.

2.6 Производитель работ перед допуском к работе не выяснил у допускающего, какие мероприятия осуществлены при подготовке рабочего места к выполнению работ, и совместно с допускающим не проверил эту подготовку путем личного осмотра в пределах рабочего места, чем нарушены требования п. 10.4 ПОТЭЭ.

| УРОКИ, ИЗВЛЕЧЕННЫЕ ИЗ НЕСЧАСТНОГО СЛУЧАЯ | | <b>3. Мероприятия по устранению причин несчастного случая</b><br><br>3.1 Доведены до сведения обстоятельства и причины данного несчастного случая до руководителей структурных подразделений и специалистов.<br>3.2 Проведен внеплановый инструктаж работникам АО «Электронприбор-Энерго».<br>3.3 Проведено обучение по правилам охраны труда при эксплуатации электроустановок работникам АО «Электронприбор-Энерго».<br>3.4 Проведена проверка знаний по электробезопасности электротехнического персонала АО «Электронприбор-Энерго».<br>3.5 Организована работа по обеспечению средствами индивидуальной защиты работников АО «Электронприбор-Энерго». |

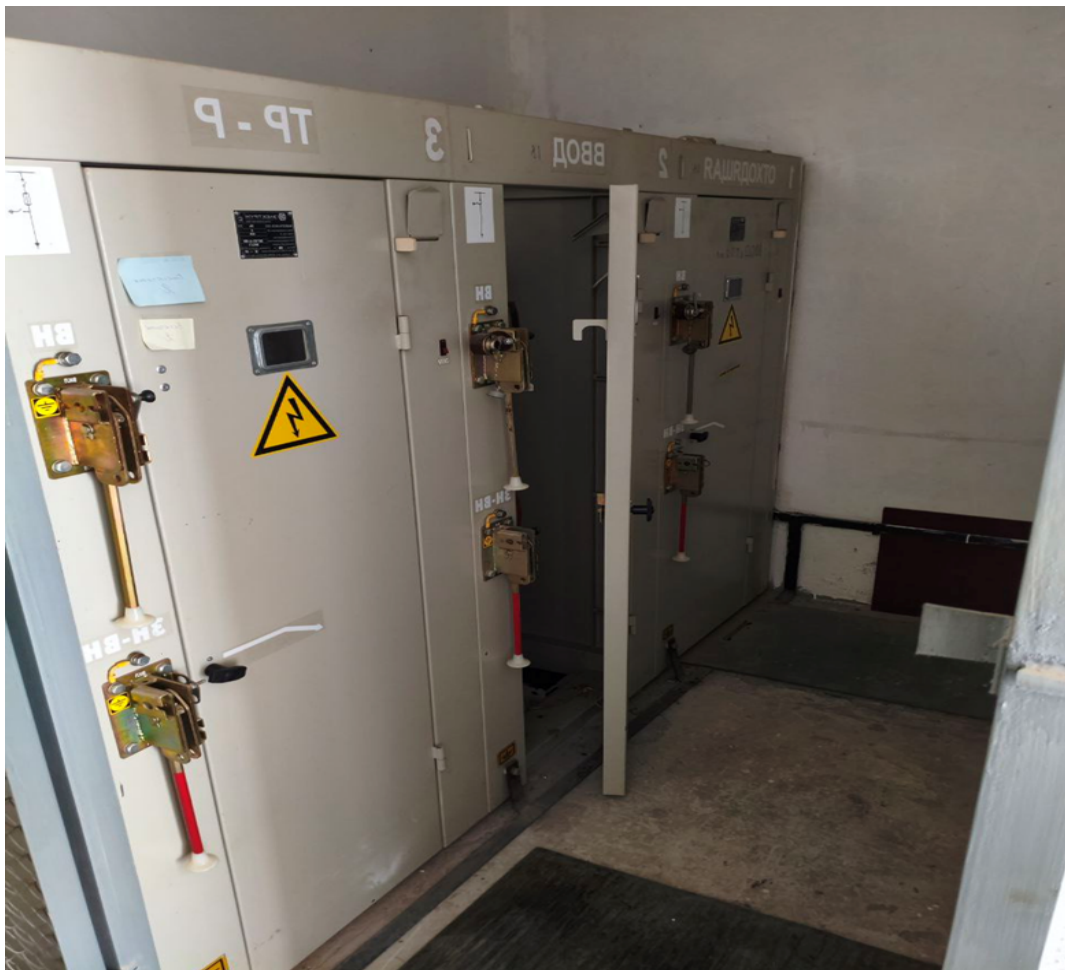
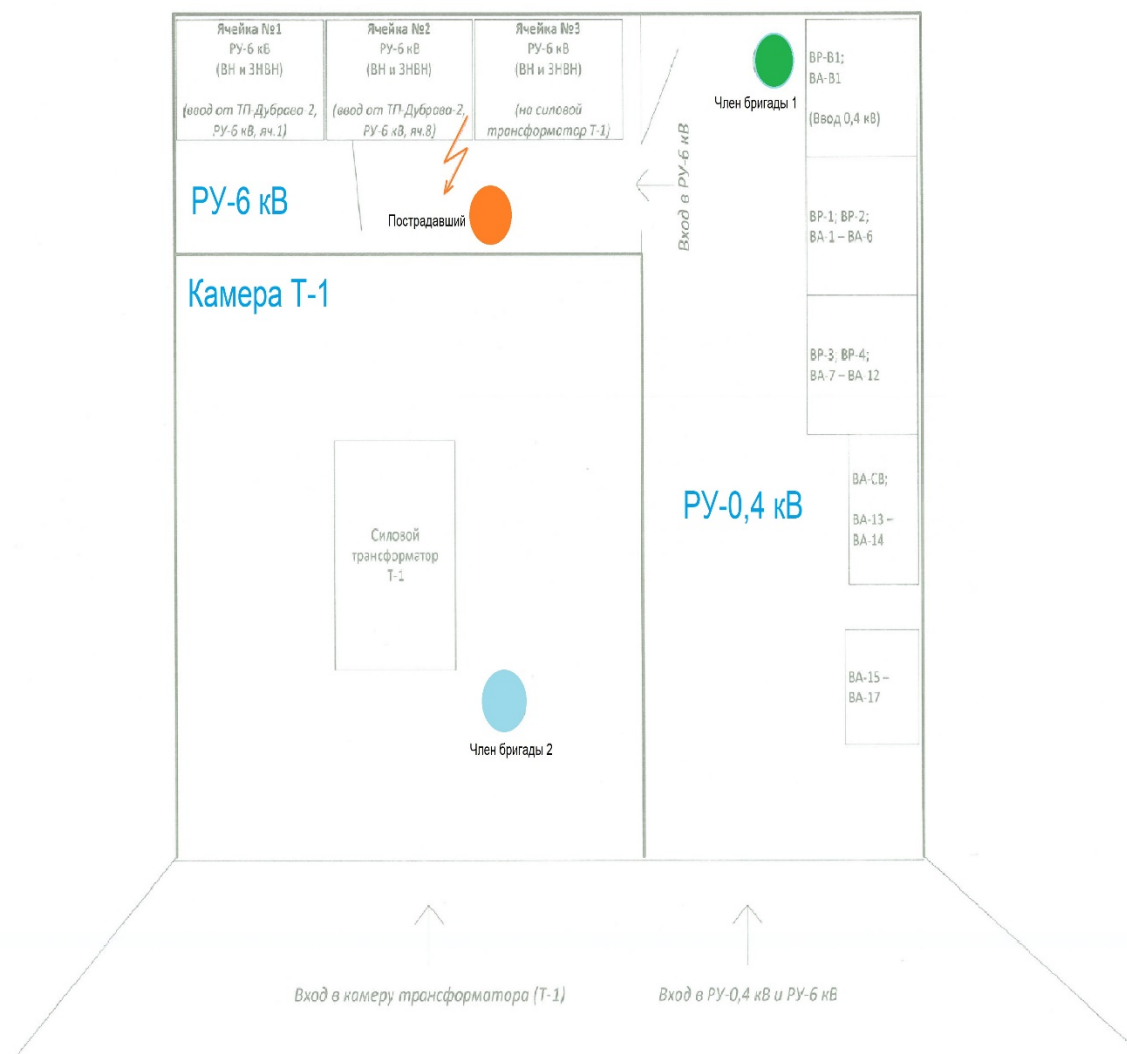
## 4. Фото и схема места происшествия

| УРОКИ, ИЗВЛЕЧЕННЫЕ ИЗ НЕСЧАСТНОГО СЛУЧАЯ | | 3. Мероприятия по устранению причин несчастного случая |
|---|---|---|
| <p><b>1. Краткое описание несчастного случая</b></p> <p>В 09:15 бригада в составе допускающего (производителя работ), электромонтера № 1 и № 2 прибыла на ТП-Дубрава-1 для проведения текущего ремонта секции шин РУ-0,4 кВ, РУ-6 кВ, ячейки 2 и 3, Т-1.</p> <p>В 09:20 электромонтер № 2 подошел к ТП-Дубрава-1 и открыл двери в трансформаторную подстанцию, далее электромонтер № 1 и производитель работ взяли в автомобиле средства индивидуальной защиты, однолинейную схему, наряд-допуск и зашли в РУ-0,4 кВ ТП-Дубрава-1 для отключения отходящих автоматических выключателей.</p> <p>В 09:43 производитель работ сообщил, что на ТП-Дубрава-1 вывел в ремонт РУ-0,4 кВ и ЗРУ-6 кВ ячейку № 2, 3, а также трансформатор Т-1 для текущего ремонта.</p> <p>После чего производитель работ дал указание электромонтеру № 1, № 2, что можно приступать к работе в камере трансформатора Т-1.</p> <p>Электромонтер № 1 направился в трансформаторную камеру и начал проверять отсутствие напряжения, заниматься протяжкой и чисткой контактов на силовом трансформаторе. Электромонтер № 2 во время работы в водной ячейке РУ-0,4 кВ слышал, что мимо него сзади прошел производитель работ в сторону РУ-6 кВ.</p> <p>В 09:55 в РУ-6 кВ раздался треск и крики производителя работ (пострадавшего).</p> <p>Электромонтер № 1 пошел к пострадавшему в РУ-6 кВ и увидел его, облокотившегося о стену напротив ячейки № 2 в полусогнутом состоянии, головой к выходу в РУ-0,4 кВ.</p> <p>В это же время электромонтер № 2, услышав крик пострадавшего, забежал в РУ-6 кВ, подошел к месту происшествия, увидел, что пострадавший лежит на полу и издает стоны.</p> <p>Водитель автомобиля бригады в 09:57 начал звонить в скорую помощь и побежал к воротам, чтобы встретить скорую у шлагбаума. Члены бригады вынесли производителя работ к выходу из ТП-Дубрава-1 и приступили к реанимационным мероприятиям. Ориентировочно через 20 минут подъехала скорая помощь, медики продолжили делать искусственное дыхание, следя за показаниями приборов.</p> | | <p>3.1 Проведен внеплановый инструктаж с работниками ООО «Самараэлектросеть».</p> <p>3.2 Проведена внеплановая проверка знаний требований охраны труда руководителям и подчиненному персоналу РЭС № 1 Обособленного подразделения «Энергопром Холдинг» ООО «Самараэлектросеть».</p> <p>3.3 Проведена внеплановая специальная оценка условий труда на рабочем месте электромонтера по эксплуатации распределительных сетей 5 разряда.</p> <p>3.4. Обеспечено функционирование системы управления охраной труда с учетом требований статьи 212 Трудового кодекса Российской Федерации и «Типового положения о системе управления охраной труда», утвержденного приказом Минтруда России от 19.08.2016 № 438н.</p> |

2.1 Нарушение технологического процесса, чем нарушены требования статей 21, 215 Трудового кодекса Российской Федерации, пунктов 4.6, 4.8, 5.8, 5.9, 10.2, 10.3, 10.6, 10.9, 11.2, 16.1, 17.1, 17.2, 17.4, 18.1, 19.1, 21.1 Правил по охране труда при эксплуатации электроустановок, утвержденных приказом Минтруда России от 15.12.2020 № 903н (далее – ПОТЭЭ).
